INDAGINI IN SITU

Indagine diagnostica all'introdosso dei solai presso la Scuola Materna "Duchessa di Genova" sita in Via dell'Asilo n. 5 a San Giusto Canavese (TO)

Relazione descrittiva e documentazione fotografica

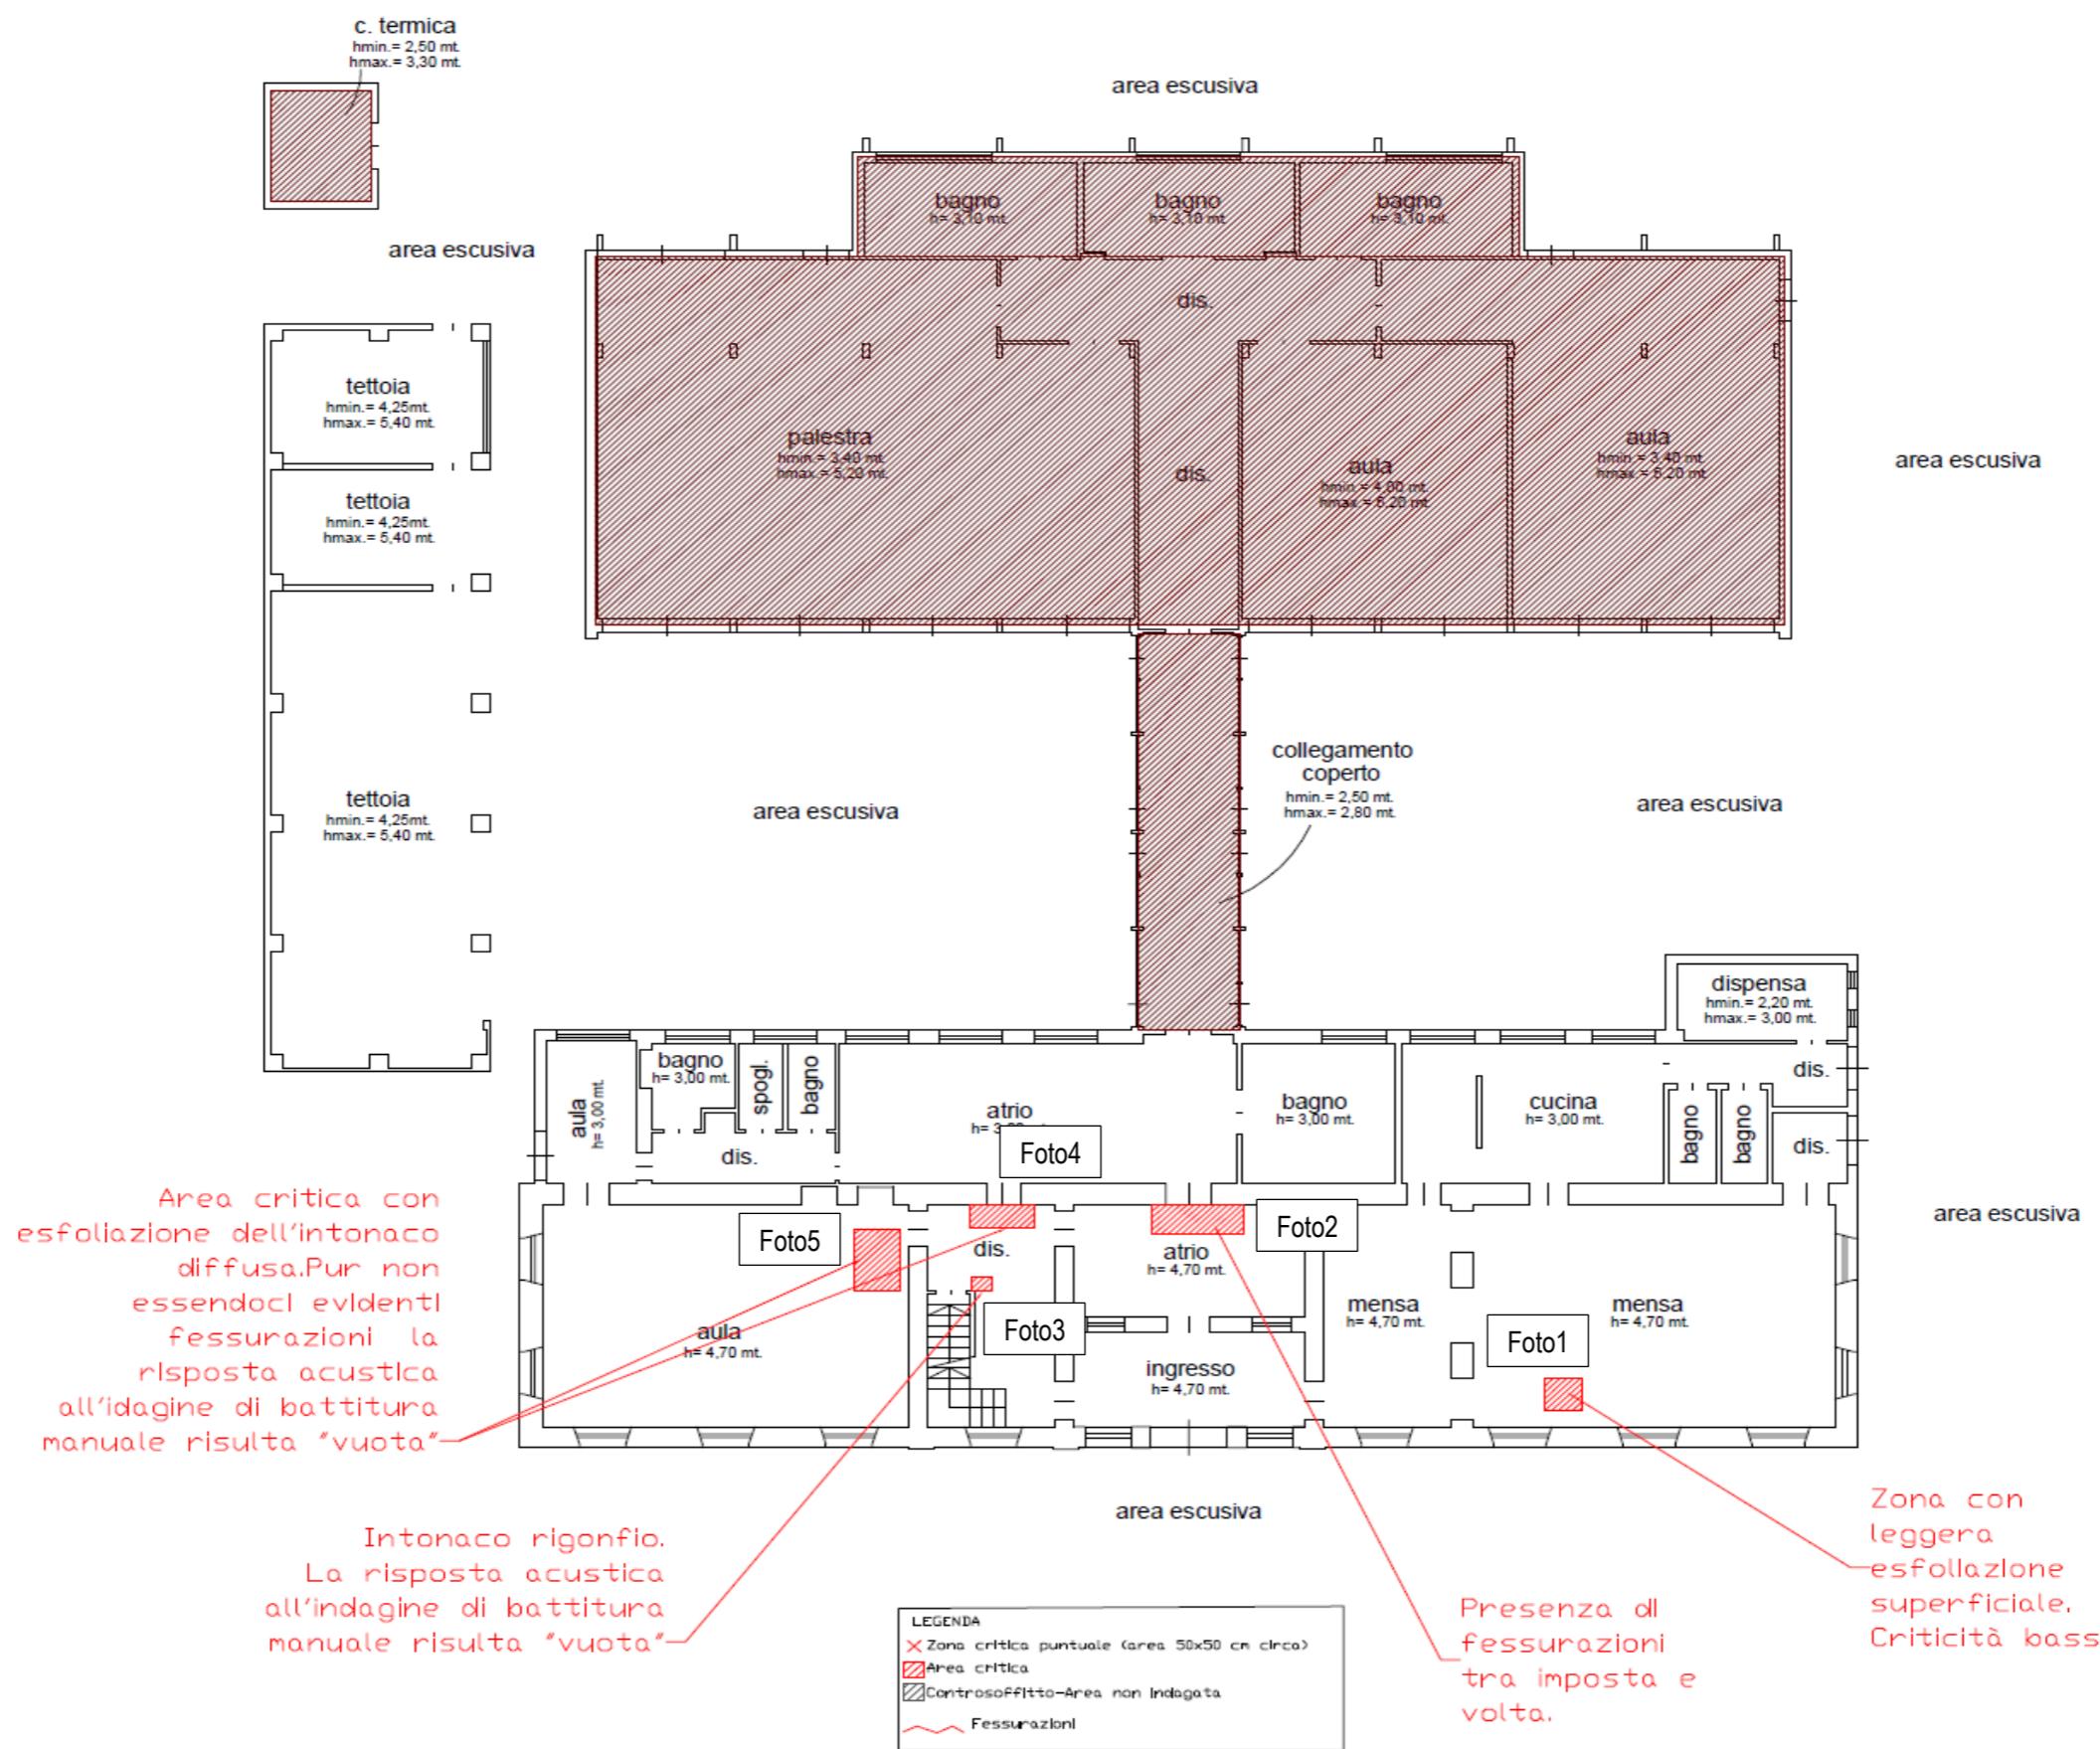
Piano terreno

Nelle planimetrie seguenti, vengono indicate le aree aventi una risposta alla battitura diversa da quella normalmente riscontrata in corrispondenza di un solaio in piena integrità. Le aree non indagate sono evidenziate invece da un retino nero.

A seguito delle indagini effettuate si ritiene che i fenomeni di "risposta acustica a vuoto", siano da imputarsi a piccole anomalie superficiali, le quali non destano eccessive preoccupazioni per quanto riguarda l'imminente caduta di intonaco.

Pertanto si ritiene che non siano necessari interventi immediati per la messa in sicurezza dell'edificio (eccetto che per la criticità mostrata in Foto3, la quale deve essere rimossa nel minor tempo possibile), ma che comunque sia necessario intervenire in tempi relativamente brevi (non oltre 1 anno) per rimuovere le criticità nei punti segnalati in planimetria.

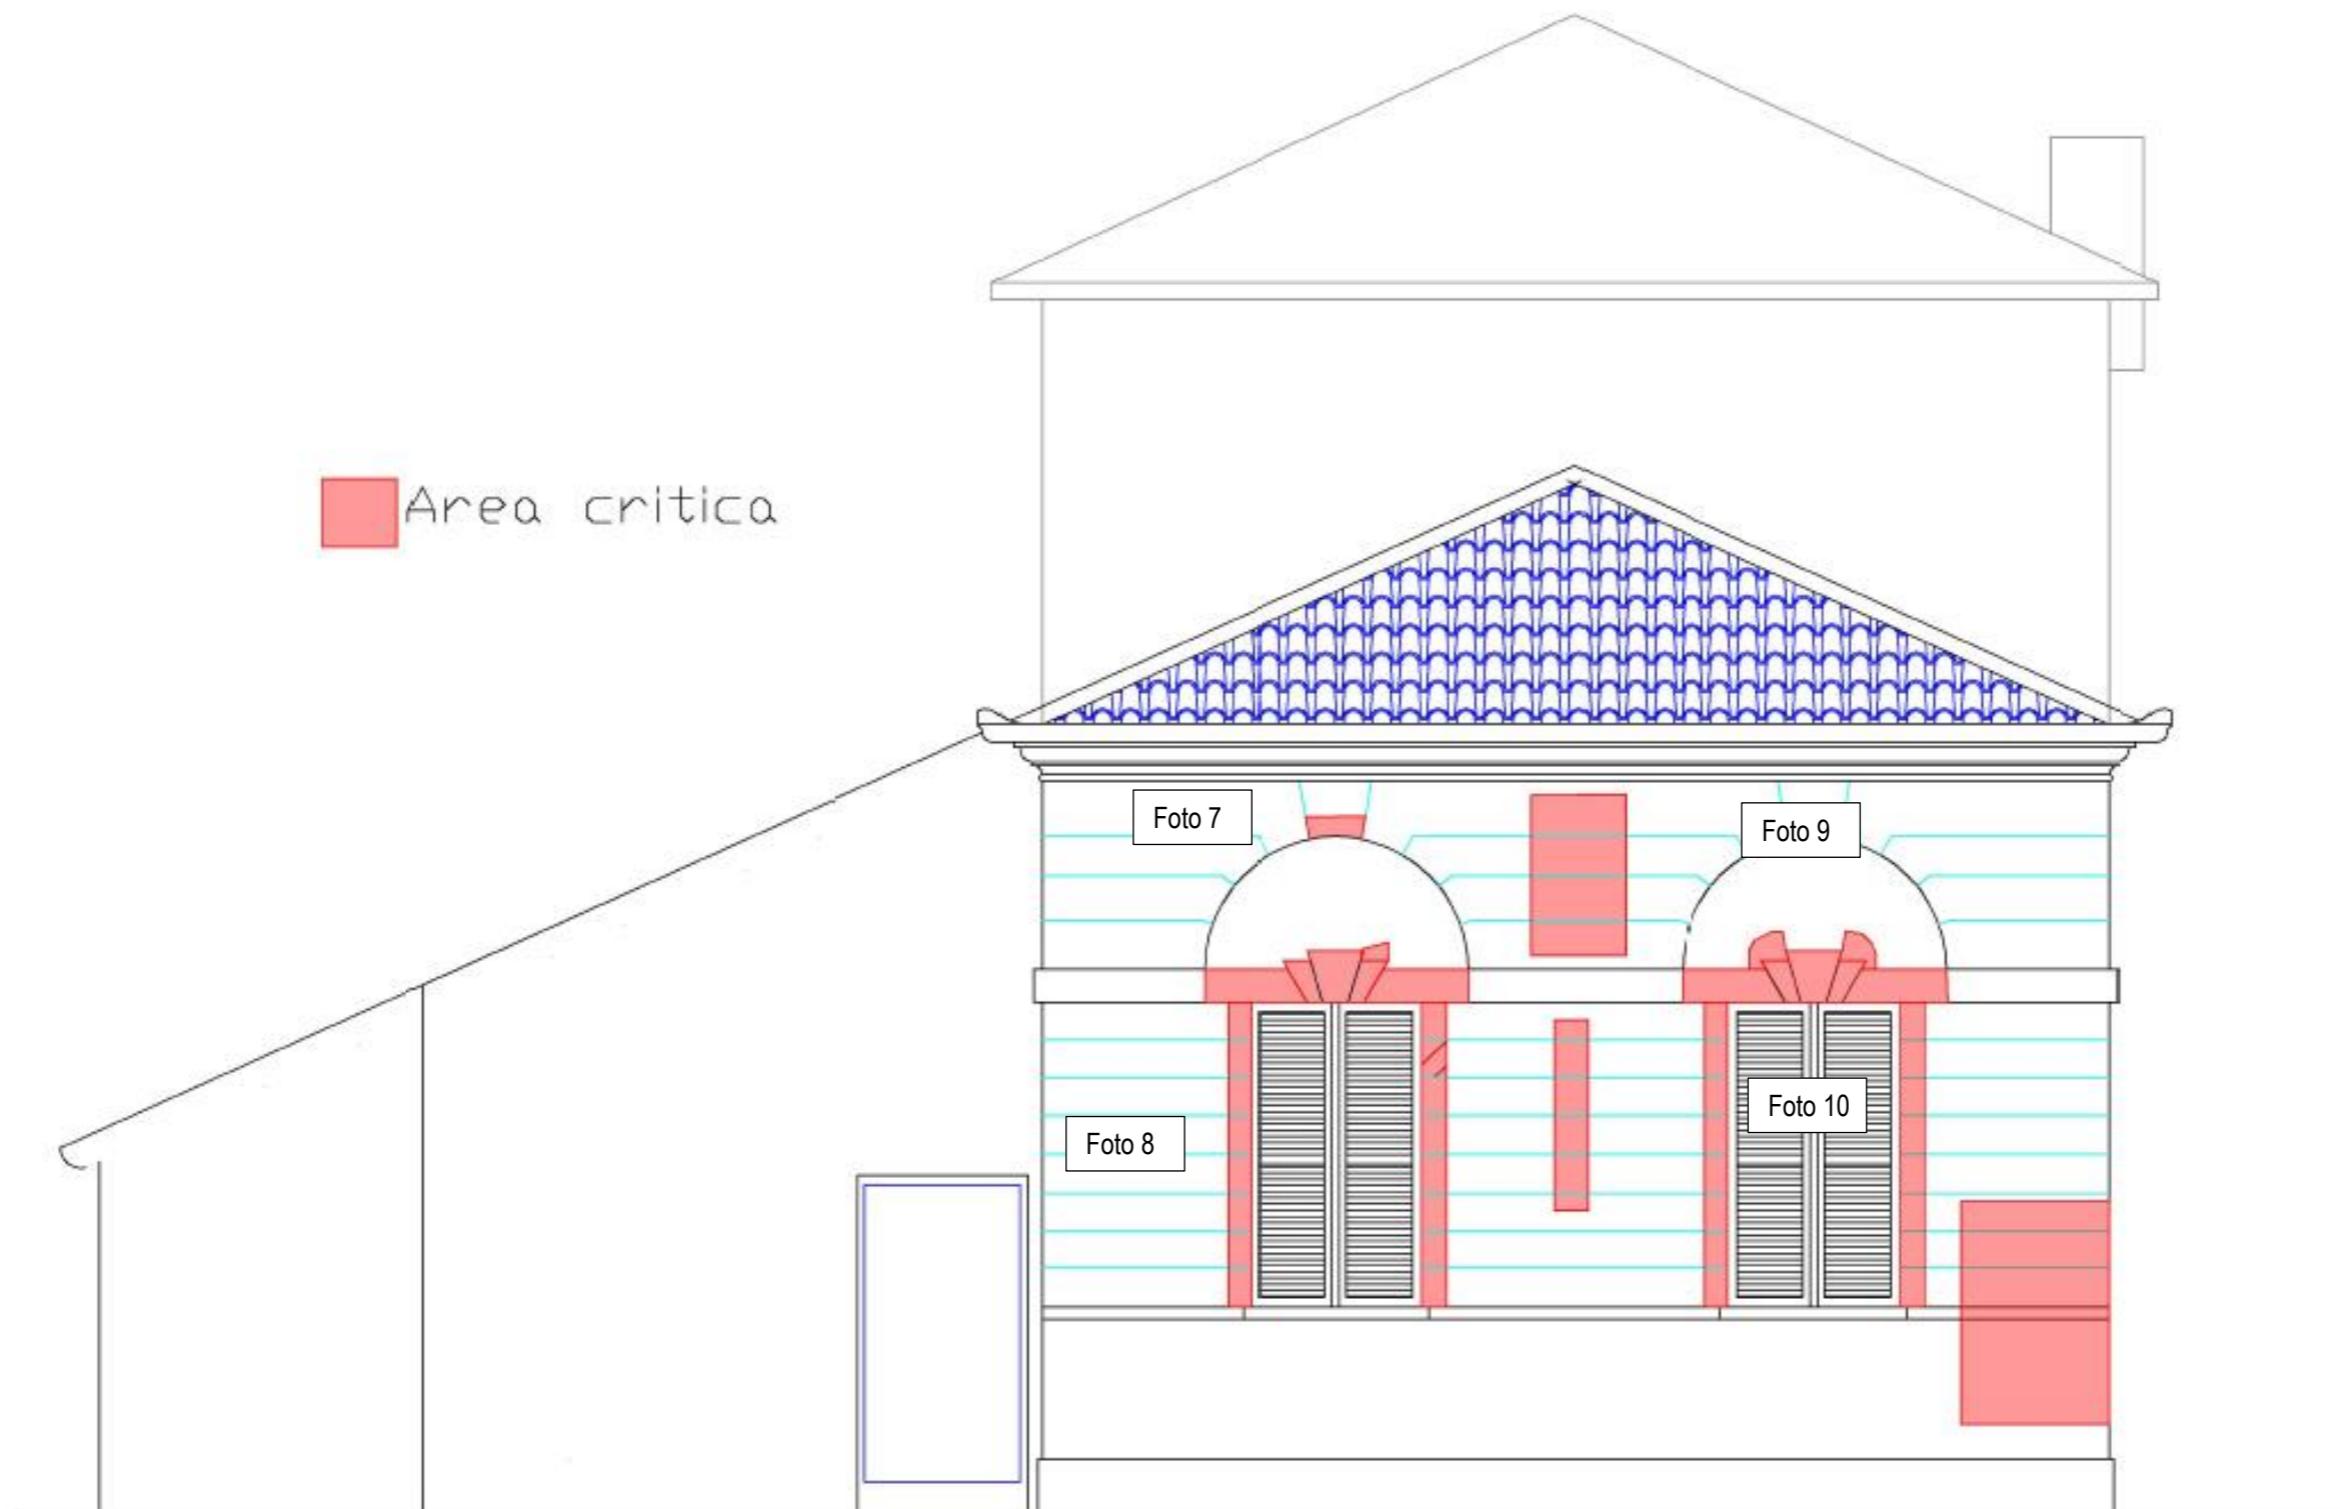
PROSPETTO OVEST

Nelle planimetrie seguenti, vengono indicate le aree aventi una risposta alla battitura diversa da quella normalmente riscontrata in corrispondenza di zone integre e nelle quali si sono verificati distacchi mediante tale operazione.

- Quasi l'intera totalità della superficie costituente i cornicioni posizionati superiormente alle finestre del piano terreno (per tutte e tre le facciate indagate) risulta ammalorata, con fenomeni di incipiente distacco dell'intonaco superficiale. Tali aree risultano le più critiche riscontrate durante il corso dell'indagine

- Le aree attorno alle finestre del piano terreno (per tutte e tre le facciate indagate) risultano avere una risposta acustica anomala rispetto a quella di una normale risposta di struttura integra , soprattutto in corrispondenza di cardini di fissaggio delle persiane esterne. Tali anomalie risultano però essere di gravità minore rispetto a quelle segnalate in precedenza

Per quanto precedentemente riportato si ritiene che siano necessari interventi immediati per la messa in sicurezza delle aree maggiormente ammalorate (cornicioni superiori alle finestre del piano terreno e all'ingresso principale) prevedendoli non oltre i 3 mesi dall'esecuzione della presente indagine.

Per le altre aree indicate si consigliano tempi di intervento non superiori ai 12 mesi.

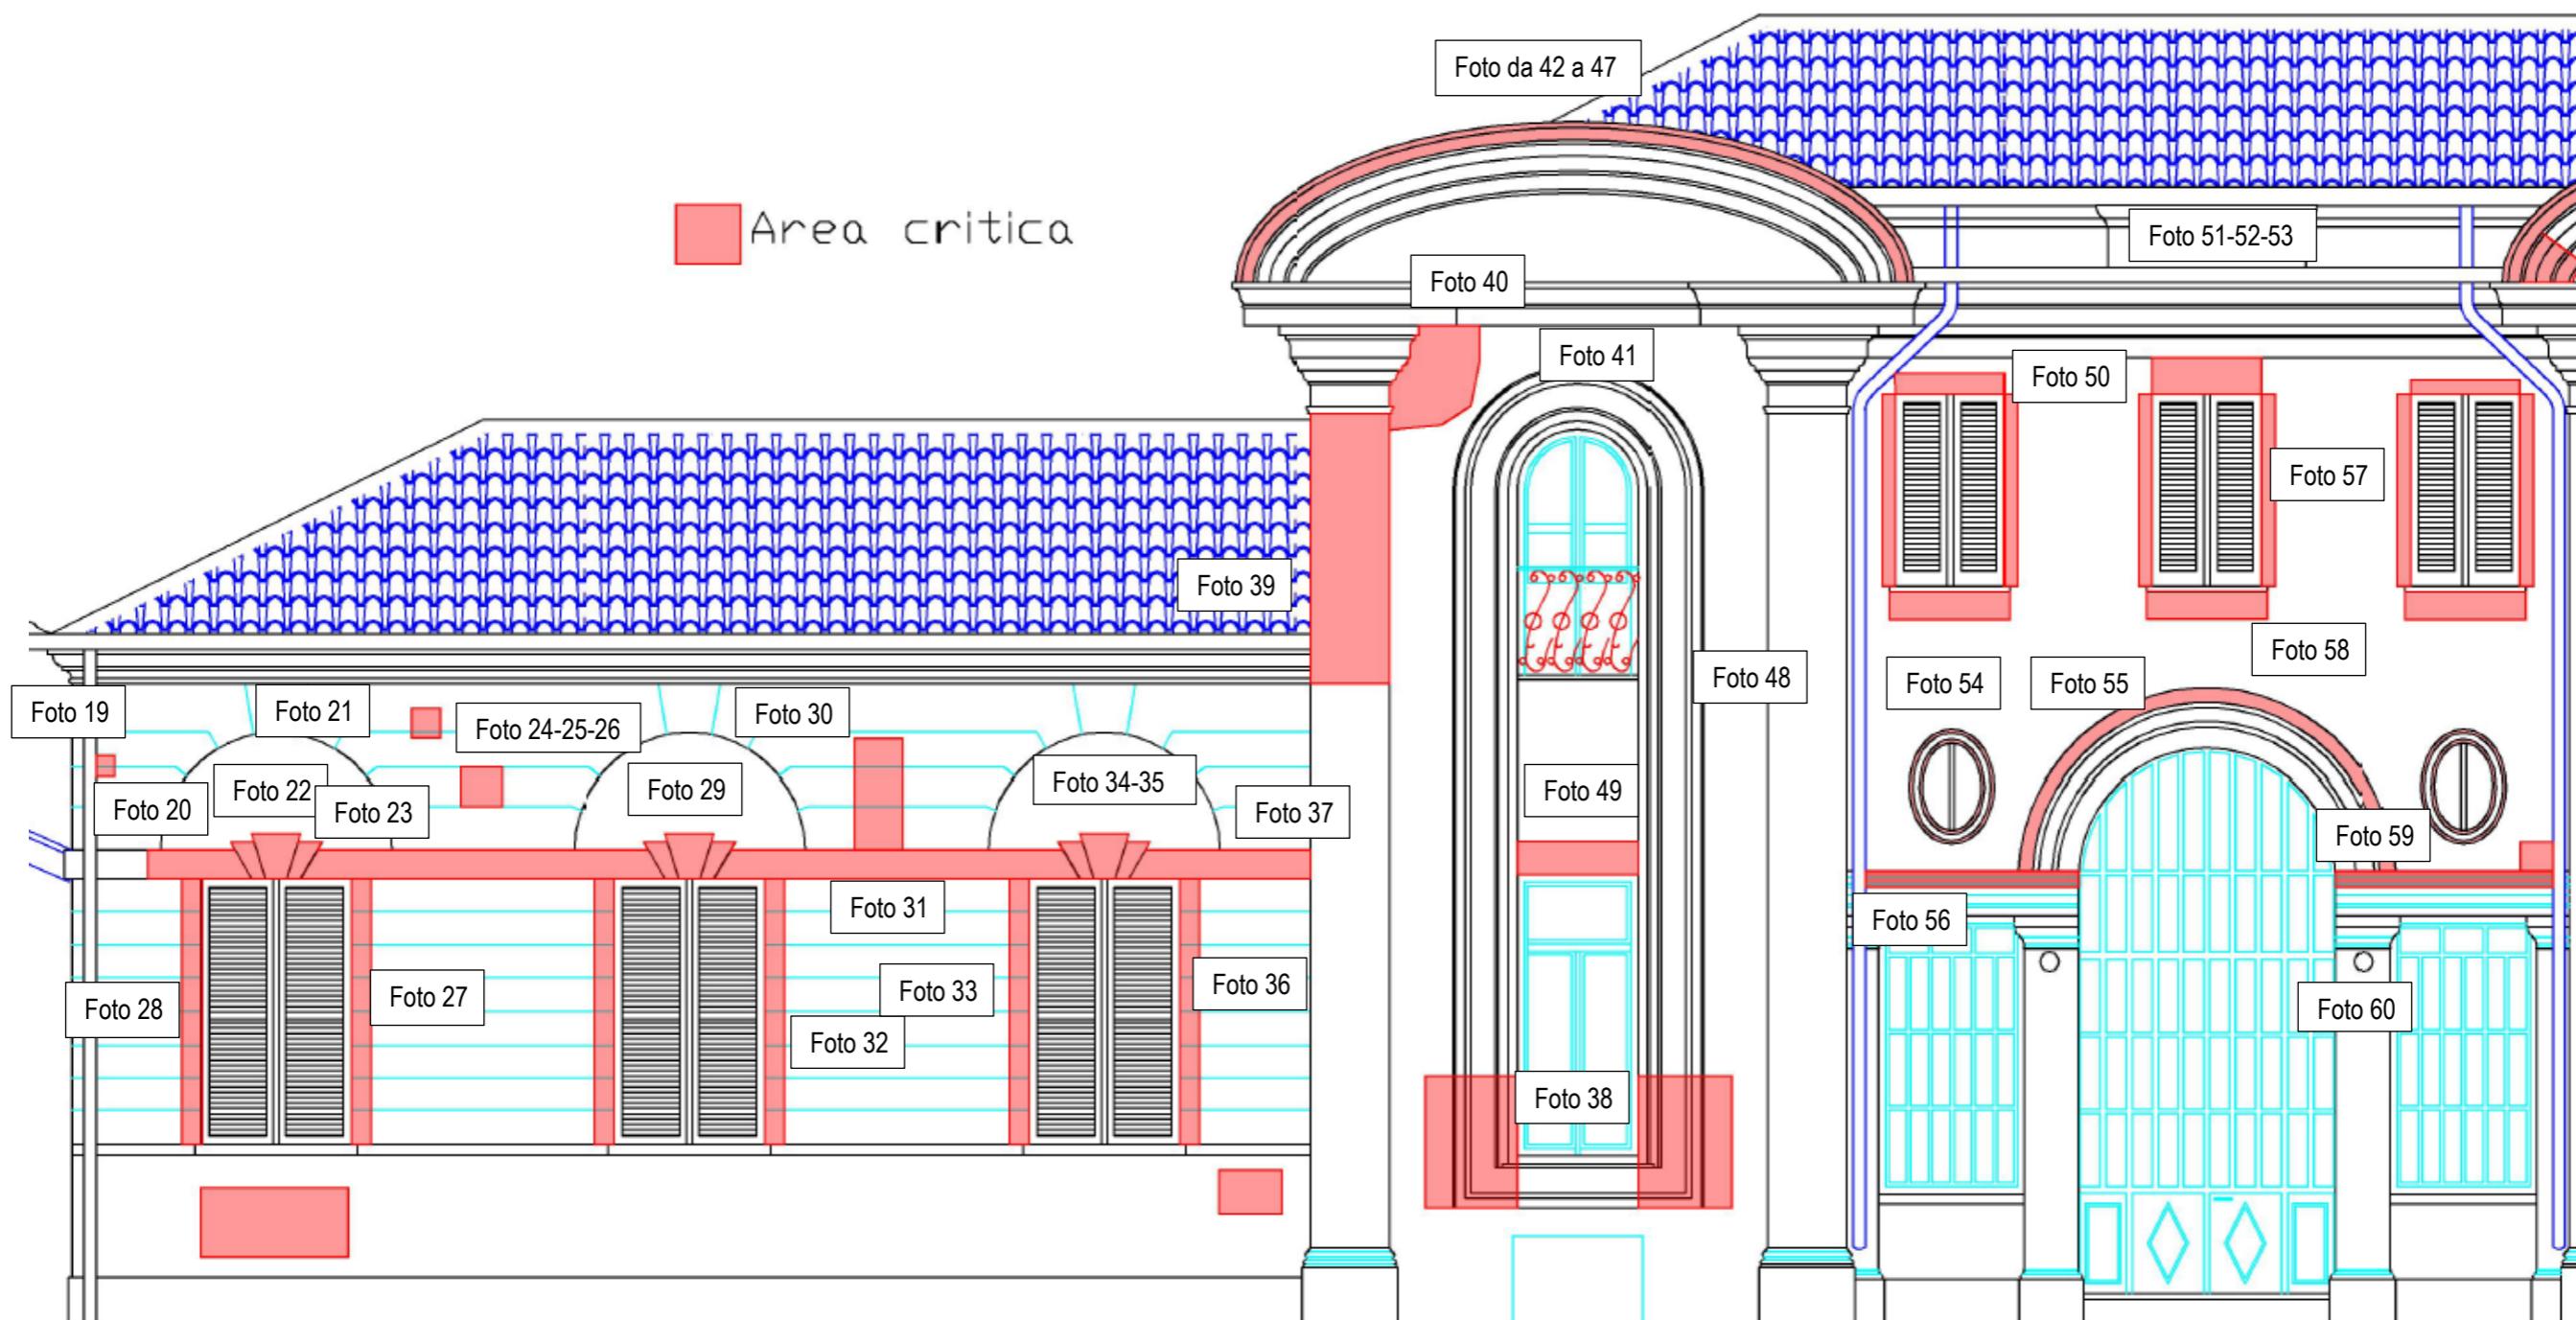
PROSPETTO SUD

- Le lesene costituenti le bordature delle finestre (anche quelle di forma ovale) del corpo centrale (in corrispondenza dell'ingresso principale-Prospetto sud) risultano essere ammalorate per gran parte della loro estensione, così come le aree di intonaco comprese al loro interno

- Le cornici superiori all'ingresso principale e alle finestre ad esso adiacenti risultano essere anche esse ammalorate
- I cornicioni situati ad una maggiore quota risultano essere in buone condizioni rispetto ad una possibilità di distacco dell'intonaco superficiale, in quanto la committenza ha già provveduto alla rimozione delle parti ammalorate con interventi mirati.
