COMUNE DI SAN GIUSTO CANAVESE

SCUOLA DELL'INFANZIA DUCHESSA di GENOVA

**RISANAMENTO CONSERVATIVO DELLE FAZZIATE DELL'EDIFICIO
“DUCHESSA DI GENOVA”**

RELAZIONE TECNICA

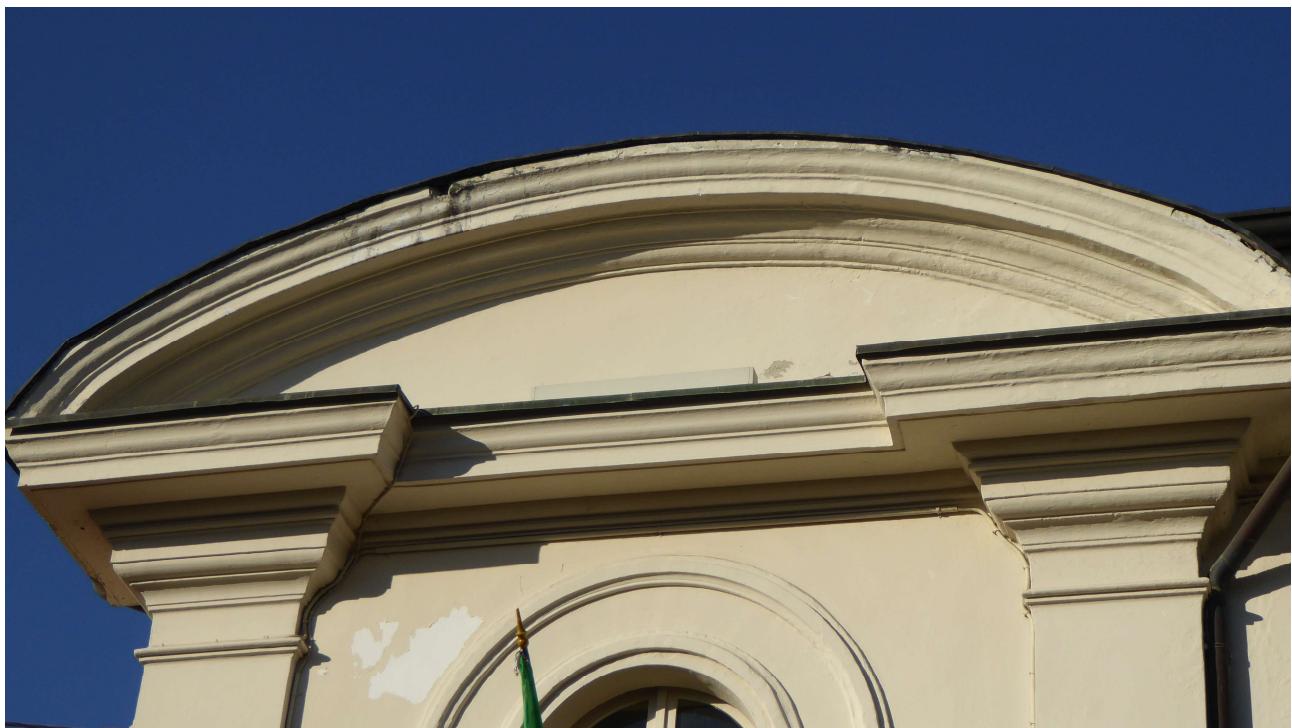
FOTO 5 – Erosione di elementi decorativi, cornicioni e timpani

- ripristino e risanamento con prodotti silossanici e anti-sale, ove presenti pulizia di colature da dilavamento da acque meteoriche;
- recupero di porzioni danneggiate di voltini, spallette, fasce marcapiano, cordoli, cornice e timpani delle aperture (ove necessario, esecuzione di intonaco a calce tirata con sagome metalliche o in legno per la ricostruzione di cornicioni, fasce, modanature, ..);

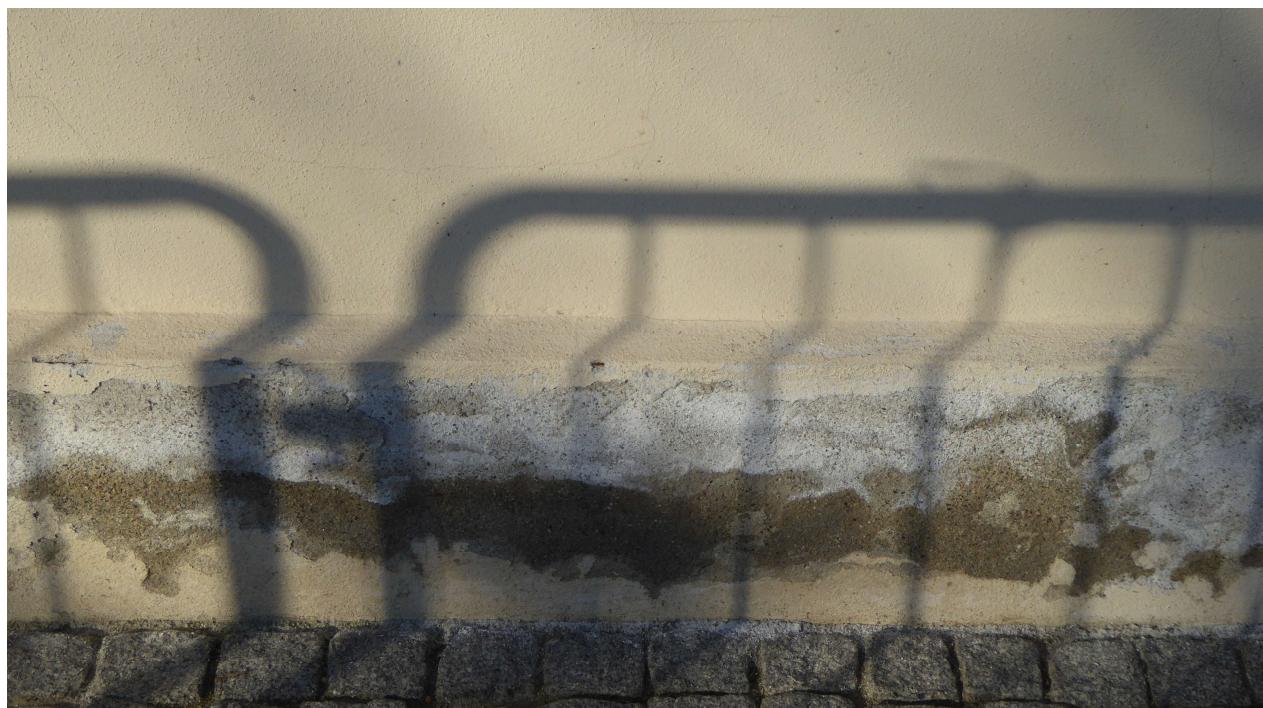
Le principali patologie emerse dal sopralluogo sono: ammaloramenti vari dello strato superficiale quali esfoliazioni, erosioni sino ad arrivare a distacchi e mancanze di intere porzioni di intonaco; Risalita di umidità lungo tutta la zoccolatura delle facciate che comporta fenomeni di efflorescenze, distacchi puntuali e colonizzazioni biologiche; alterazioni cromatiche e macchie diffuse causate prevalentemente da fenomeni di dilavamento, colature e agenti atmosferici.

FOTO 6 – Ammaloramento generale che interessa l'intera fascia basamentale, comprensivo delle seguenti patologie: macchia; disgregazione; distacco puntuale; esfoliazione puntuale; colonizzazione biologica puntuale.

- rimozione di intonaco dello zoccolino e della facciata sino ad almeno $h = 100$ cm, trattamento con ciclo anti-umido e pitturazioni resistenti all'acqua. Il successivo ripristino della superficie dello zoccolino prevede un primo strato di rinzaffo frattazzato fine e una successiva arricciatura su rinzaffo con idonea malta;

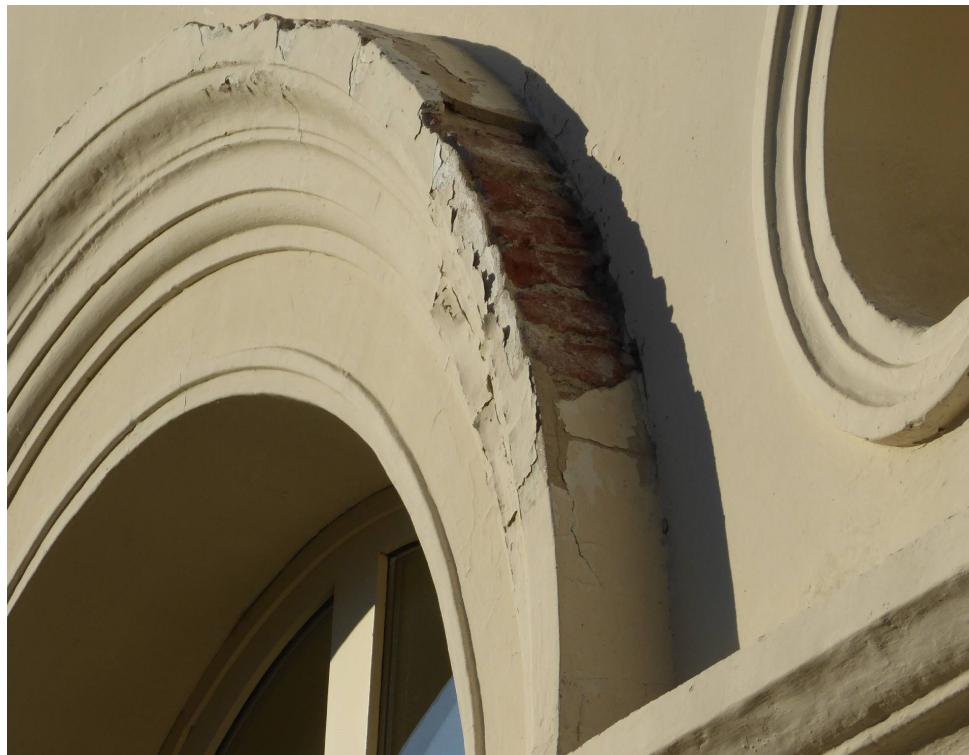
FOTO 7 – Lacune puntuali che comportano la caduta di intere porzioni di intonaco e il suo distacco nelle aree circostanti

Inoltre, per ovviare alle patologie emerse in modo diffuso sulle superfici, è stato previsto il generale ripristino dell'intonaco su almeno il 50% di ogni facciata oggetto di intervento (a computo il 60%).

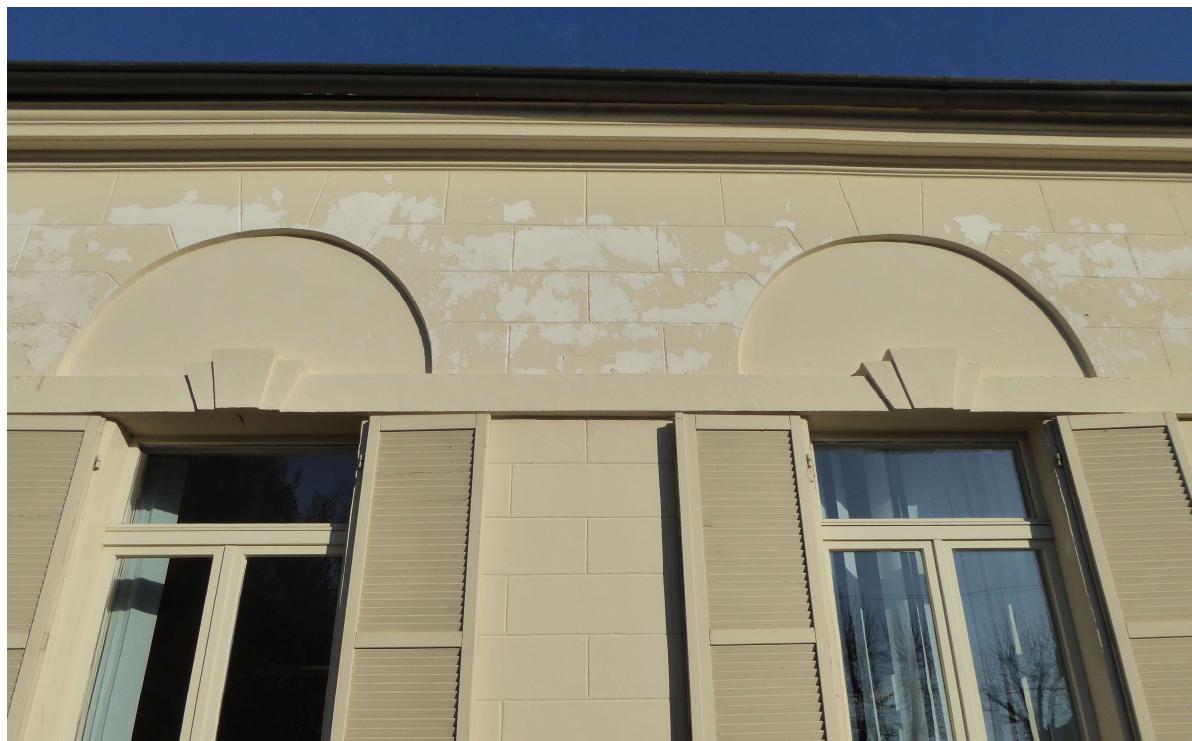
FOTO 8 – Esfoliazione dello strato superficiale diffusa su tutte le porzioni di facciata maggiormente esposte al sole e ad agenti atmosferici.

- generale consolidamento delle superfici ammalorate e interessate da intonaco in fase di disaggregazione e successiva tinteggiatura.

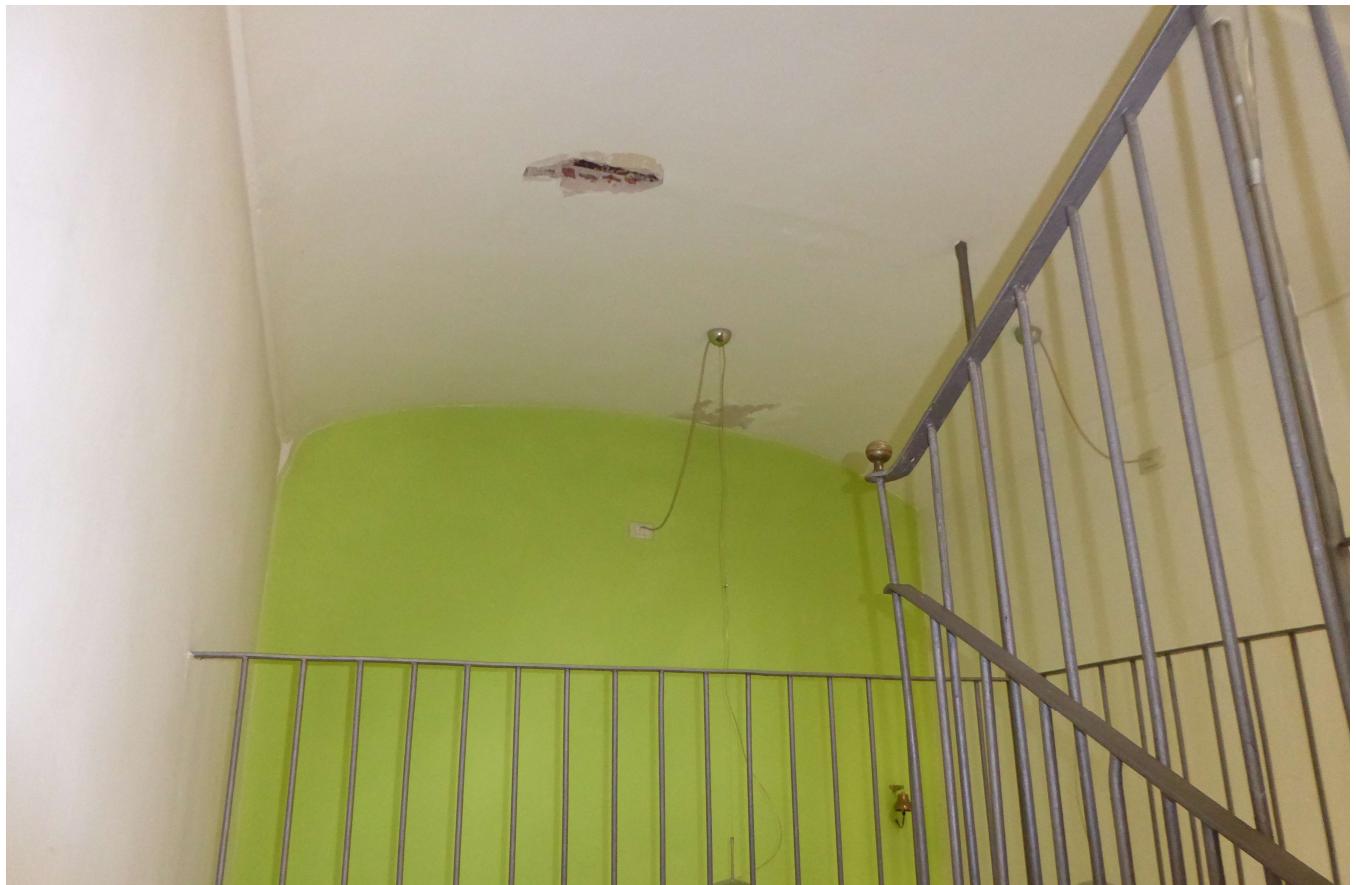
All'interno dell'area del vano scale a servizio del blocco centrale del fabbricato storico, si è verificato il distacco di una piccola porzione di intonaco dal soffitto in prossimità di una trave in acciaio.

FOTO 9 – [INTERNO] Distacco di porzione di intonaco sul soffitto del vano scala

I lavori prevedono una prima rimozione dell'intonaco restante nella porzione di soffitto interessata e successiva ripulitura dello strato sottostante in mattoni.

Successivamente si procederà con un primo strato di rinzaffo con rete porta intonaco ed un secondo strato di intonaco.

Infine, si concluderà con la tinteggiatura dell'intero soffitto del vano scala per un risultato omogeneo.

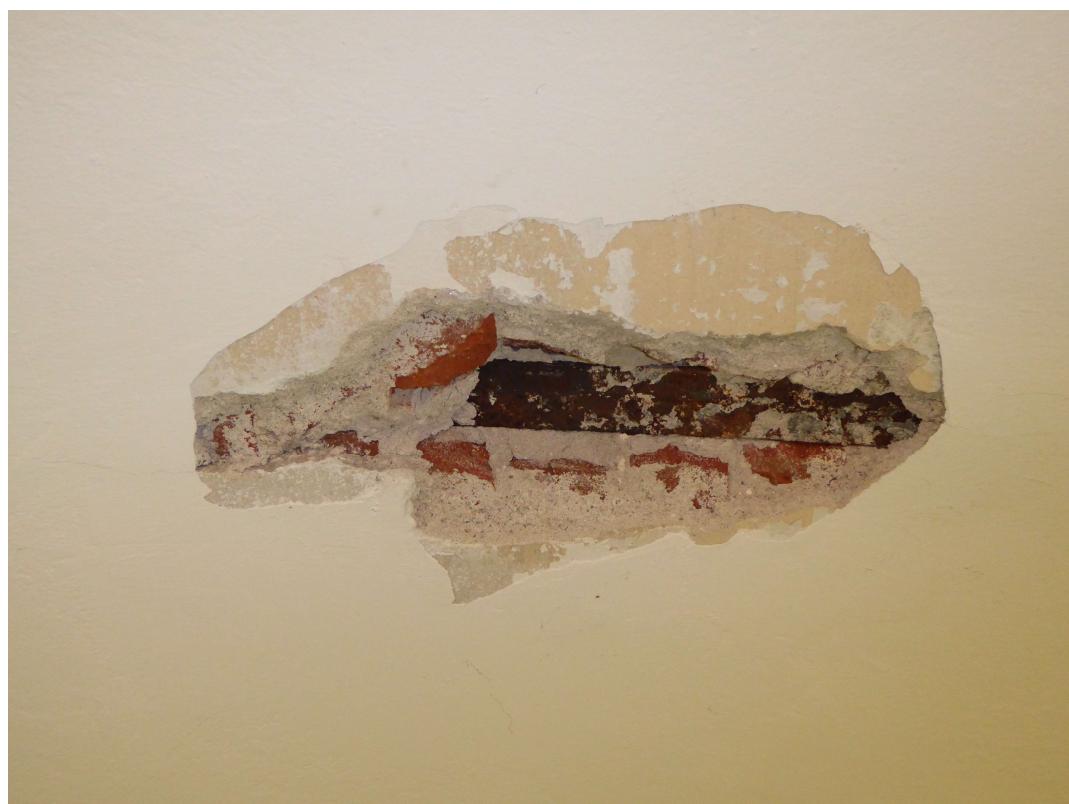
FOTO 10 – [INTERNO] Dettaglio del distacco. Visibile la putrella sottostante.
