## **ATTIVITA' 02 - PROGETTO ESECUTIVO**

**Attività specialistiche finalizzate all'Adeguamento sismico della  
Palestra Comunale e dei locali Spogliatoi e servizi, situati alla  
Via IV Novembre n.2 nel Comune di San Giusto Canavese (TO).  
PROGETTO ESECUTIVO.**

OGGETTO DELL'ELABORATO	RELAZIONE TECNICO ILLUSTRATIVA
SCALA	-

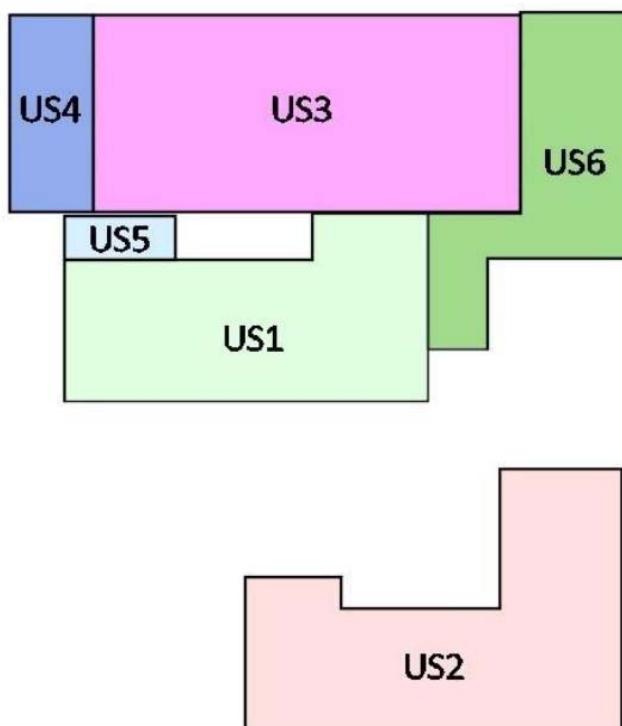
*Figura 1 - Planimetria del complesso scolastico con individuazione corpi strutturali*

- US1: Scuola Media "Nino Costa"
- US2: Scuola Primaria "Guido Gozzano"
- US3: Palestra Comunale
- US4: Locale Spogliatoi e servizi
- US5: Avancorpo Scuola Media
- US6: Pensilina in c.a.

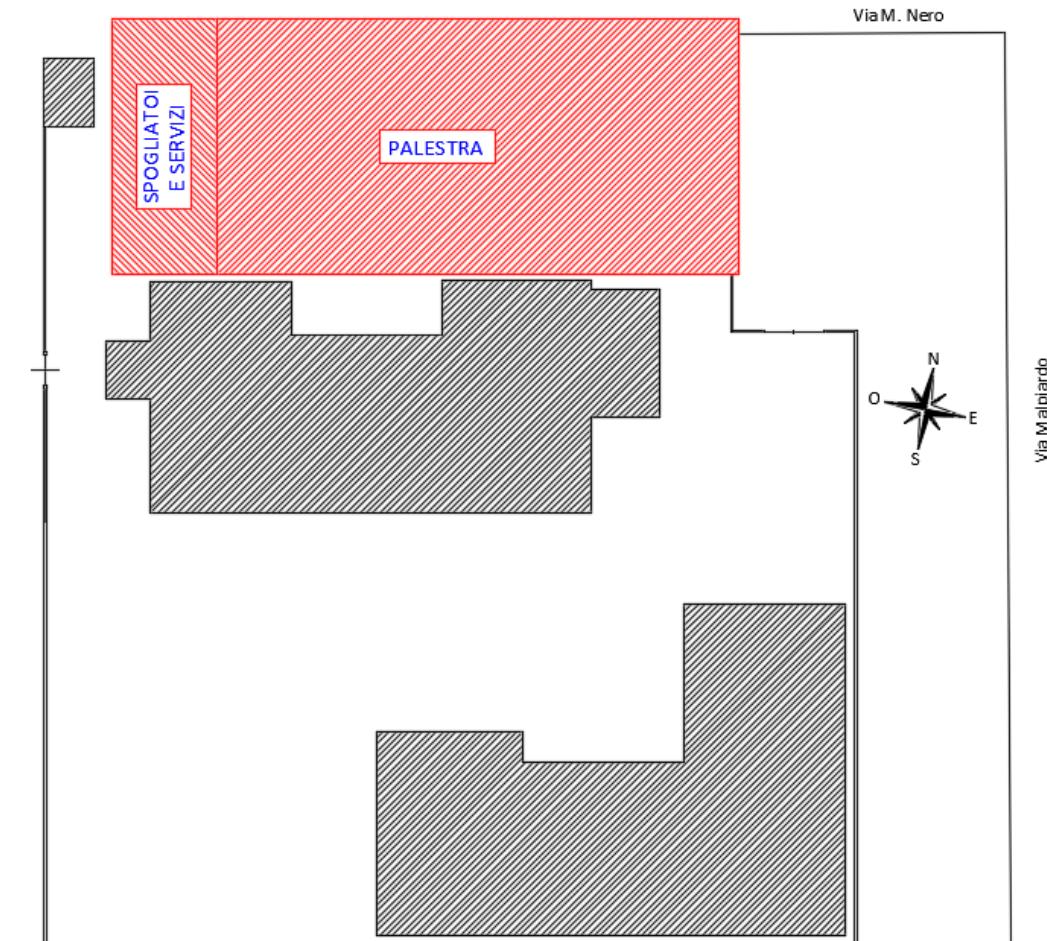
Figura 4 – Individuazione specifica delle strutture oggetto di intervento

Fabbricato	Struttura portante verticale	Struttura portante orizzontale
<b>Palestra</b>	Pilastri in c.a.	Travi a doppia pendenza e tegoli in c.a.p.
<b>Spogliatoi e servizi</b>	Pilastri in c.a.	Travi in c.a. e solaio predalles

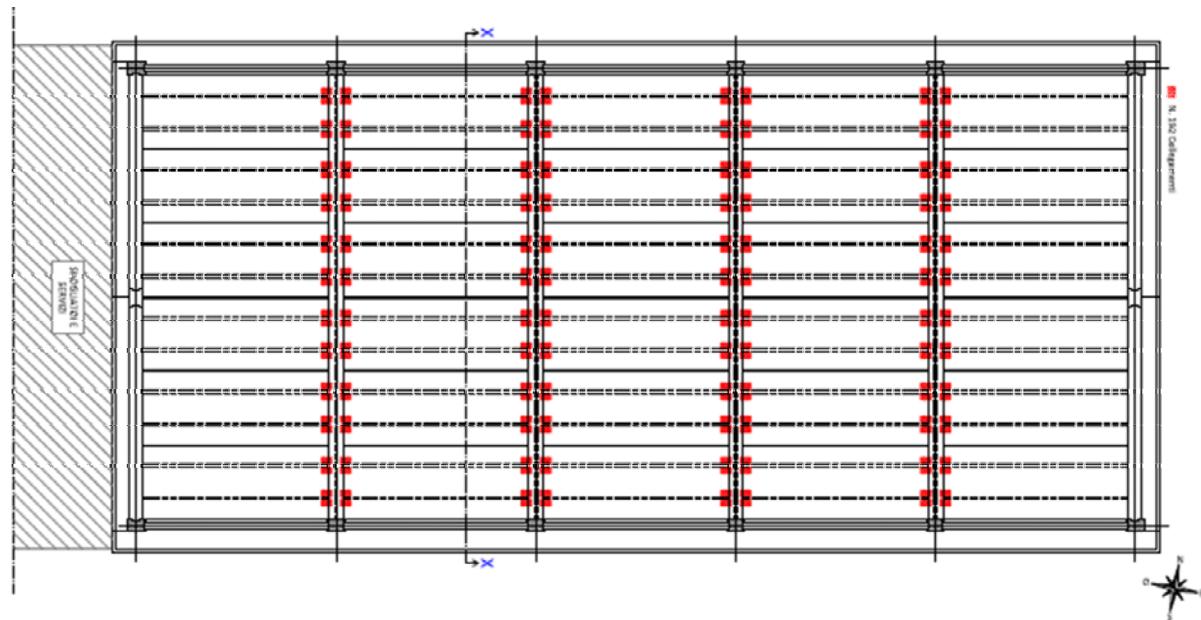
L'Intervento 1 è finalizzato alla realizzazione di un collegamento a taglio tra i tegoli di copertura e le travi; allo stato attuale i tegoli risultano in semplice appoggio sulle travi.

- Intervento 01a: Collegamento tra i tegoli di copertura e le travi in c.a.p. degli allineamenti intermedi;
- Intervento 01b: Collegamento tra i tegoli di copertura e le travi in c.a. degli allineamenti perimetrali.

Figura 23 – Intervento 01a – Individuazione interventi

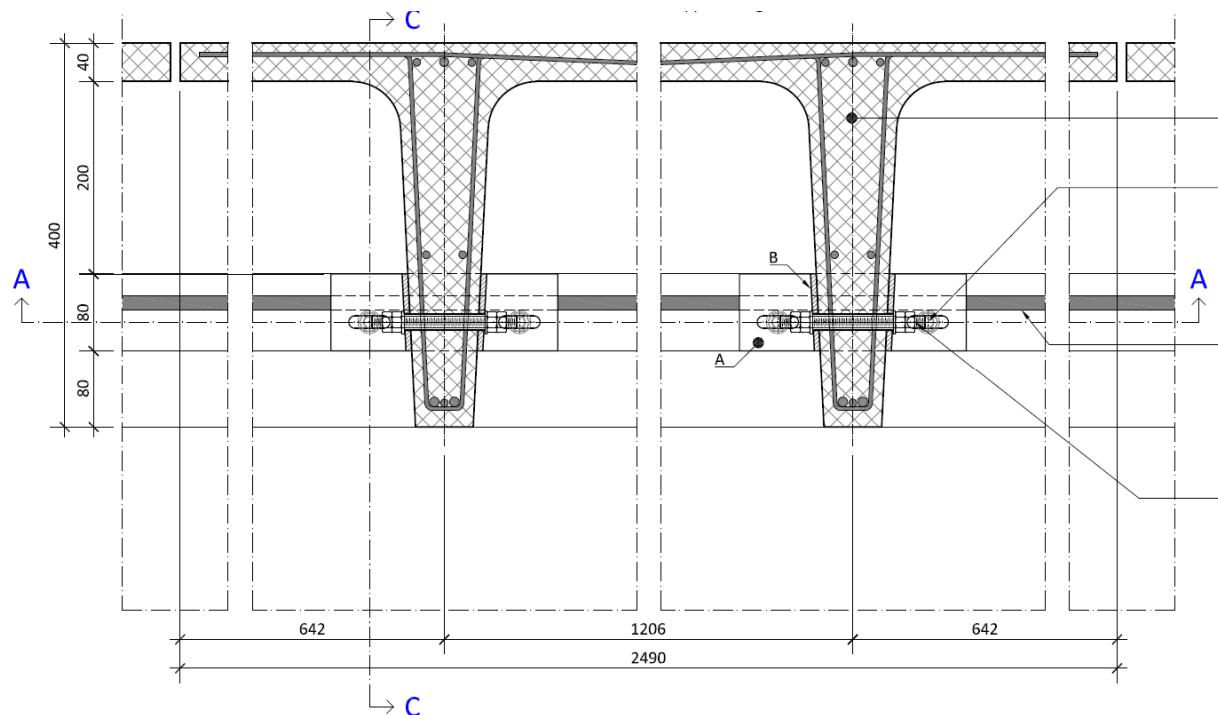
Figura 24 – Intervento 01a – Sezione ortogonale al piano dei tegoli

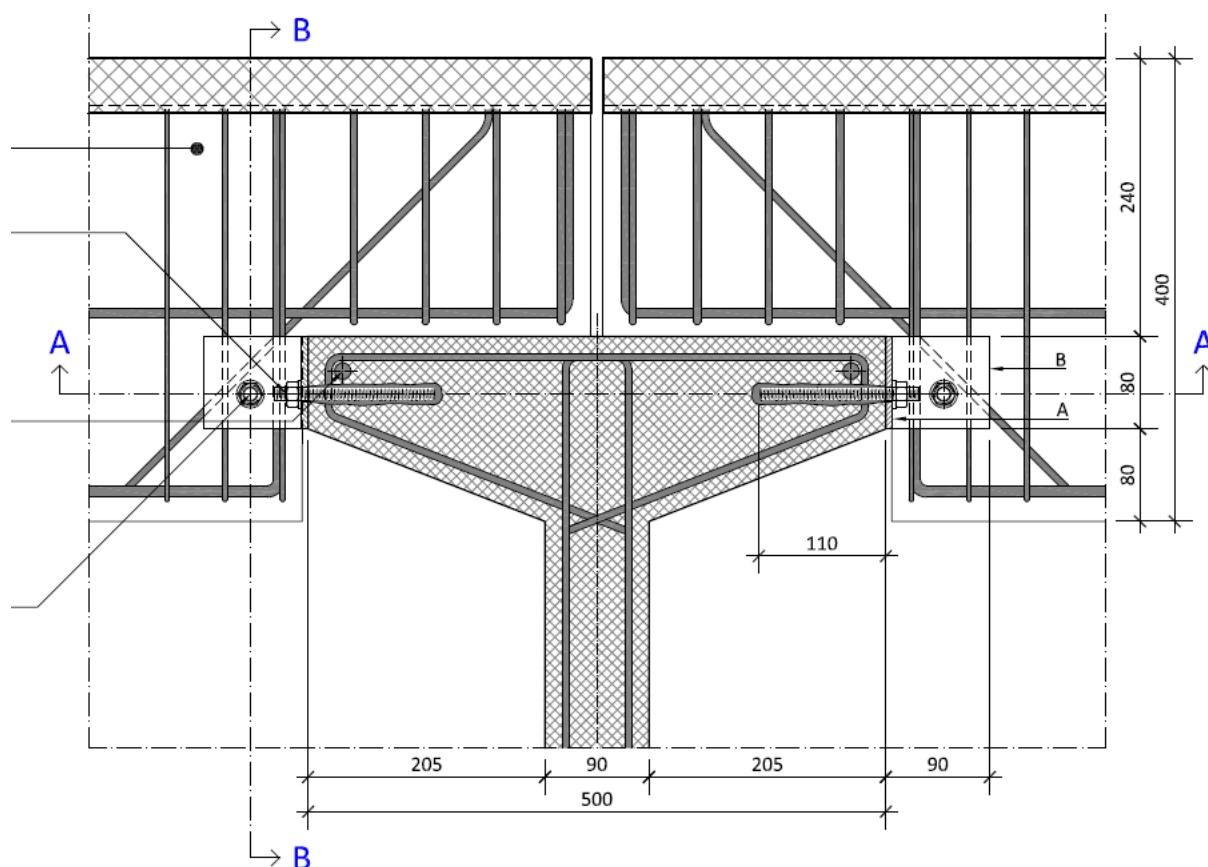
Figura 25 – Intervento 01a – Sezione parallela ai tegoli

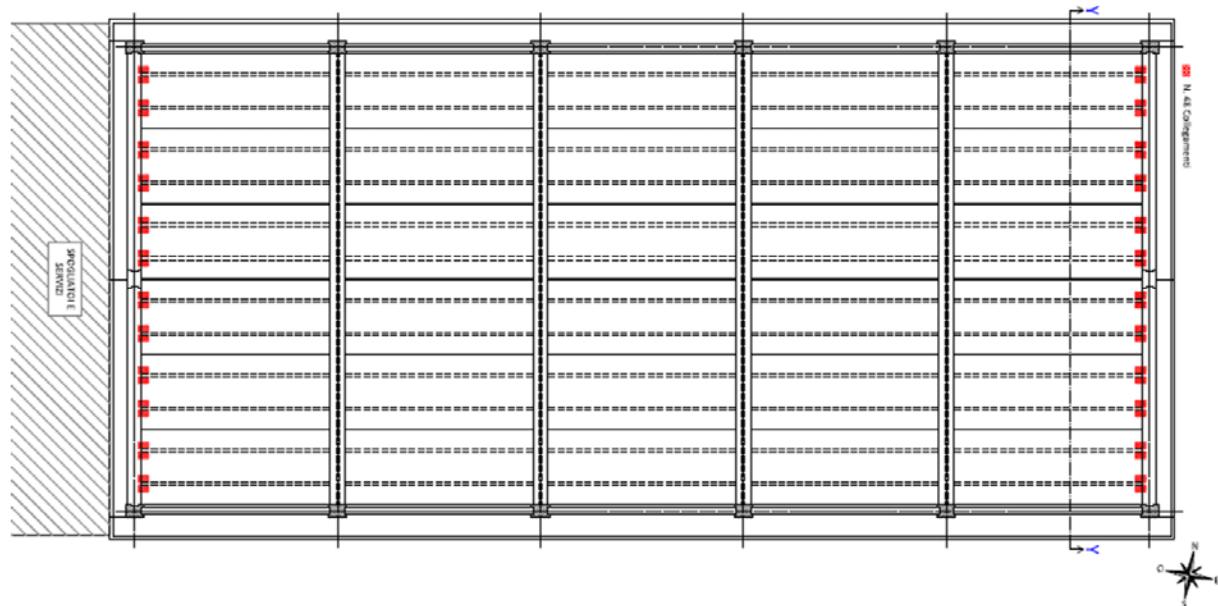
Figura 26 – Intervento 01b – Individuazione interventi

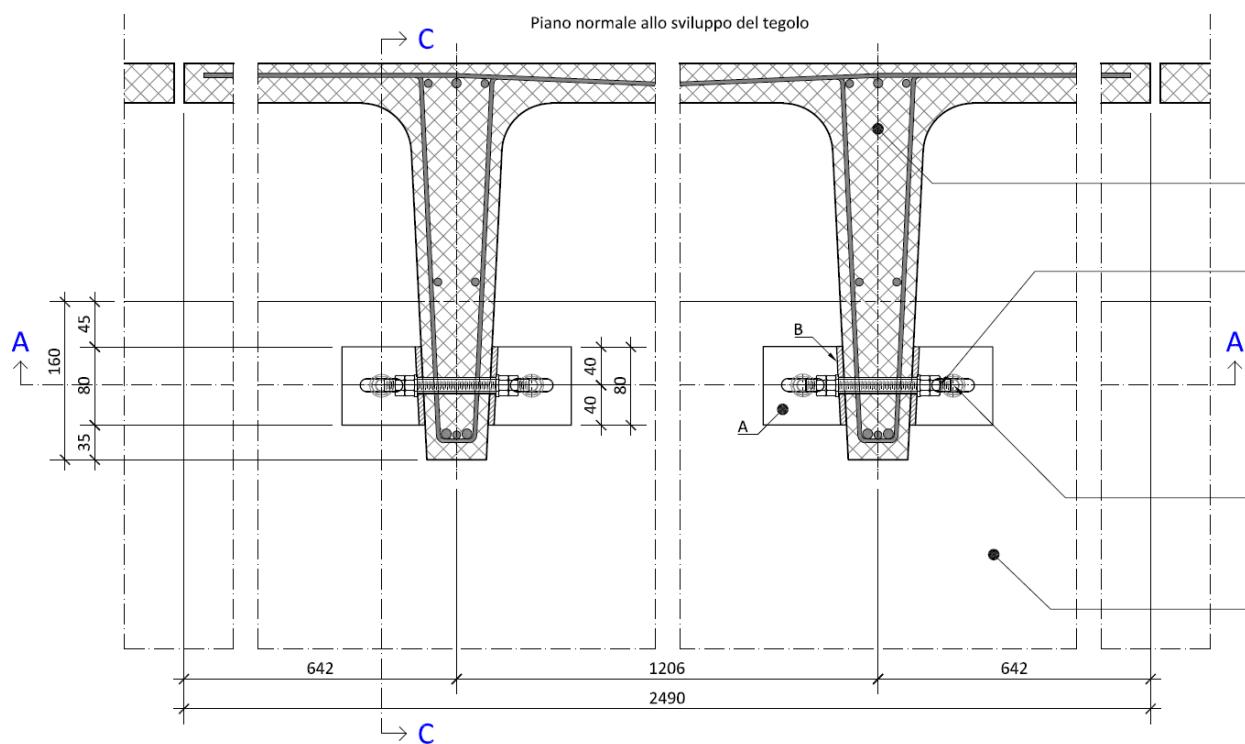
Figura 27 – Intervento 01b – Sezione ortogonale al piano dei tegoli

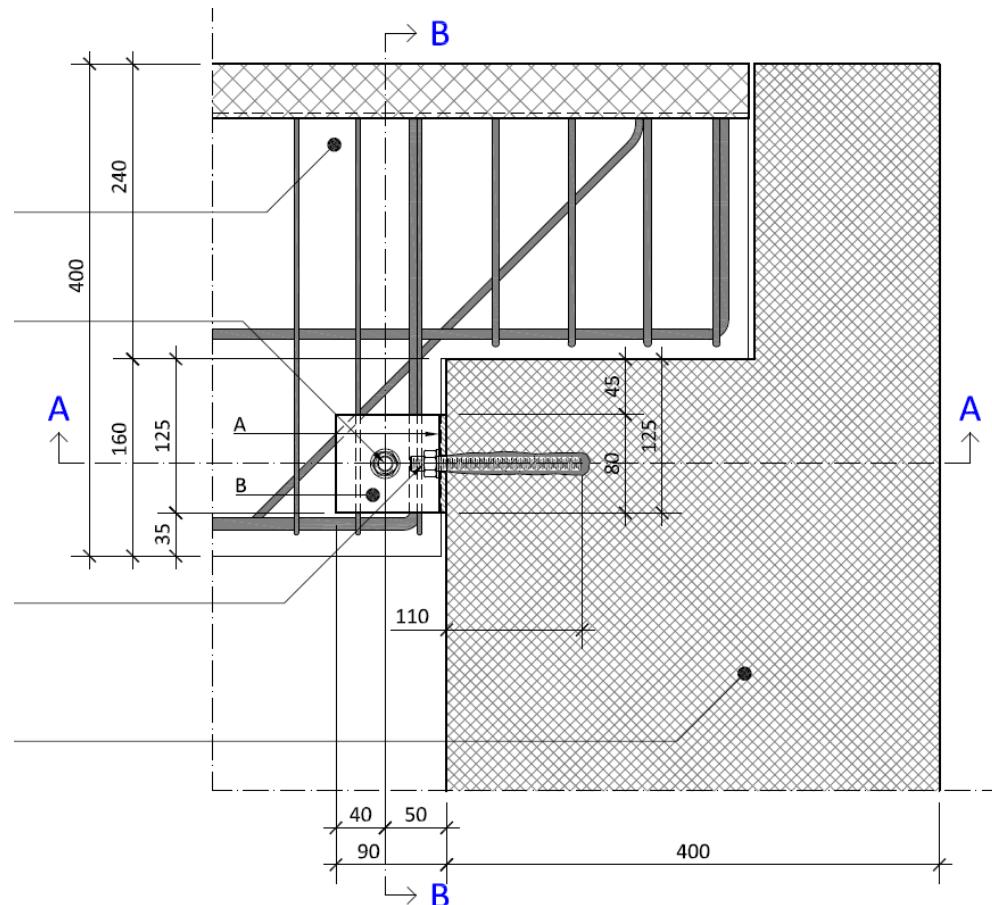
Figura 28 – Intervento 01b – Sezione parallela ai tegoli

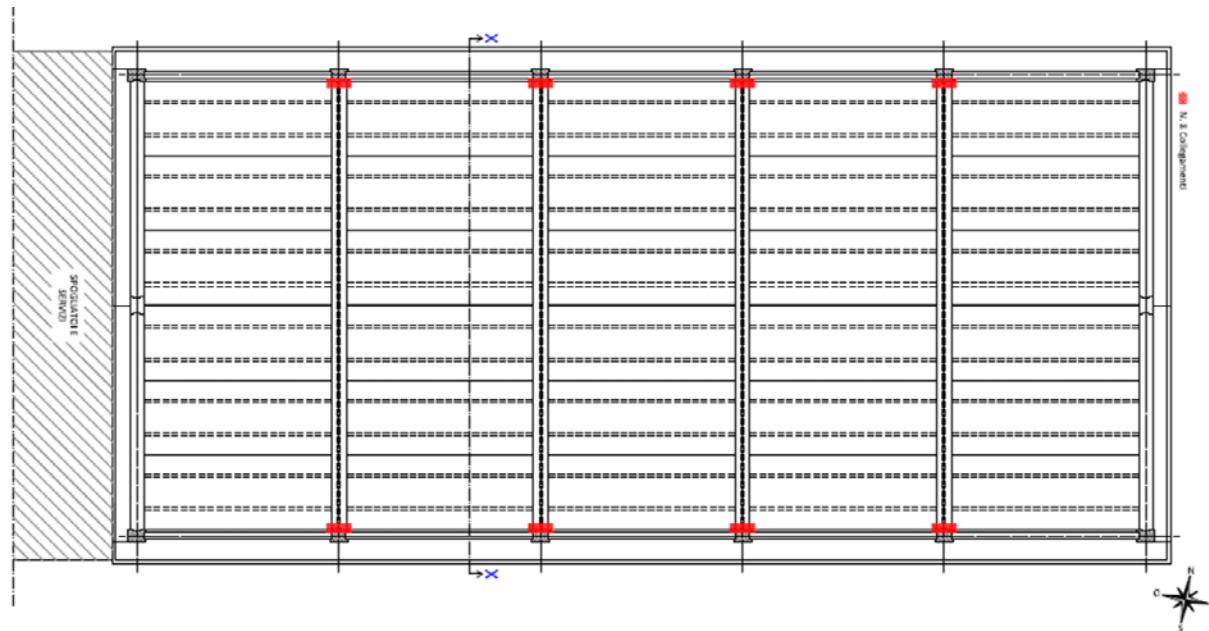
L'Intervento 2 è finalizzato alla realizzazione di un collegamento a taglio tra le travi di copertura e i pilastri; allo stato attuale le travi risultano in semplice appoggio sulle forcelle dei pilastri.

- Intervento 02a: Collegamento tra le travi in c.a.p. degli allineamenti intermedi e i pilastri;
- Intervento 02b: Collegamento tra le travi in c.a. degli allineamenti perimetrali e il pilastro centrale;
- Intervento 02c: Collegamento tra le travi in c.a. degli allineamenti perimetrali e i pilastri d'angolo.

Figura 29 – Intervento 02a – Individuazione interventi

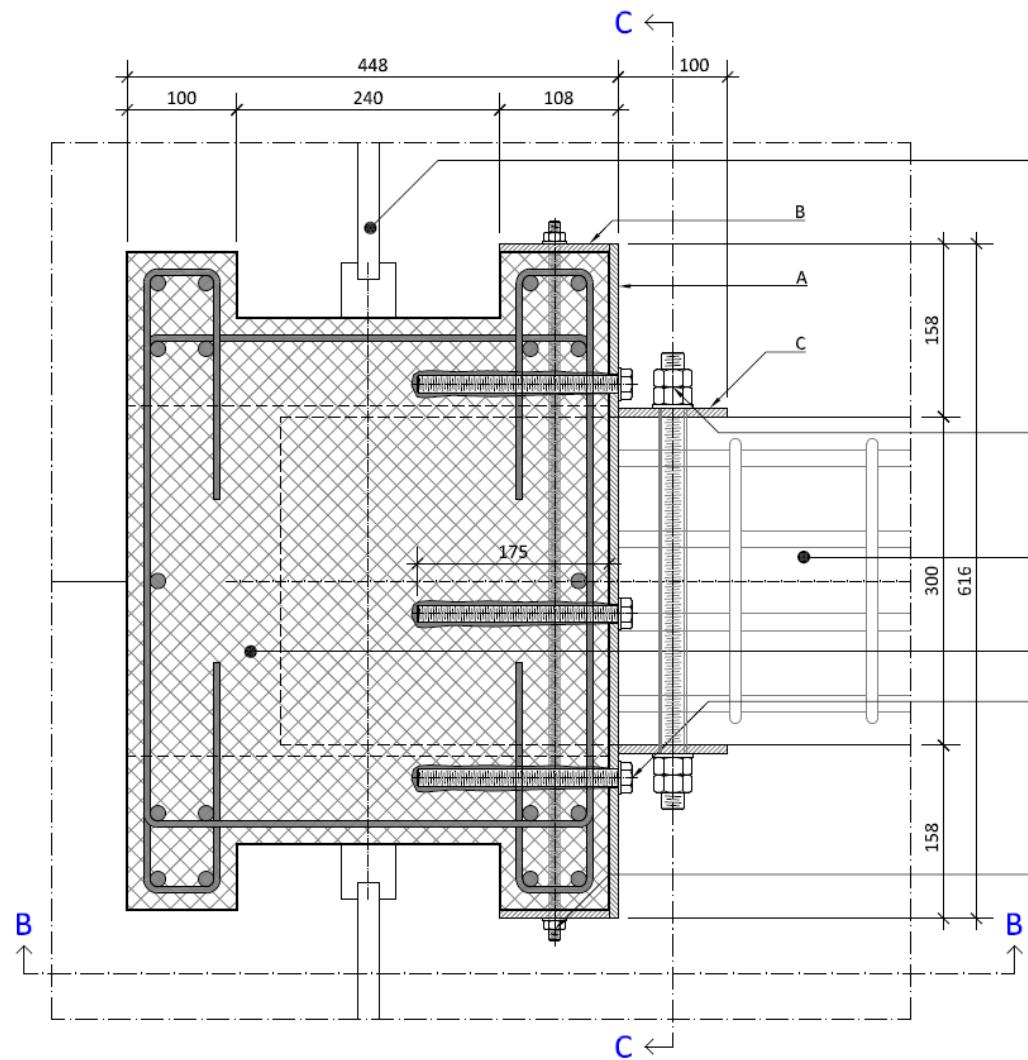
Figura 30 – Intervento 02a – Sezione orizzontale

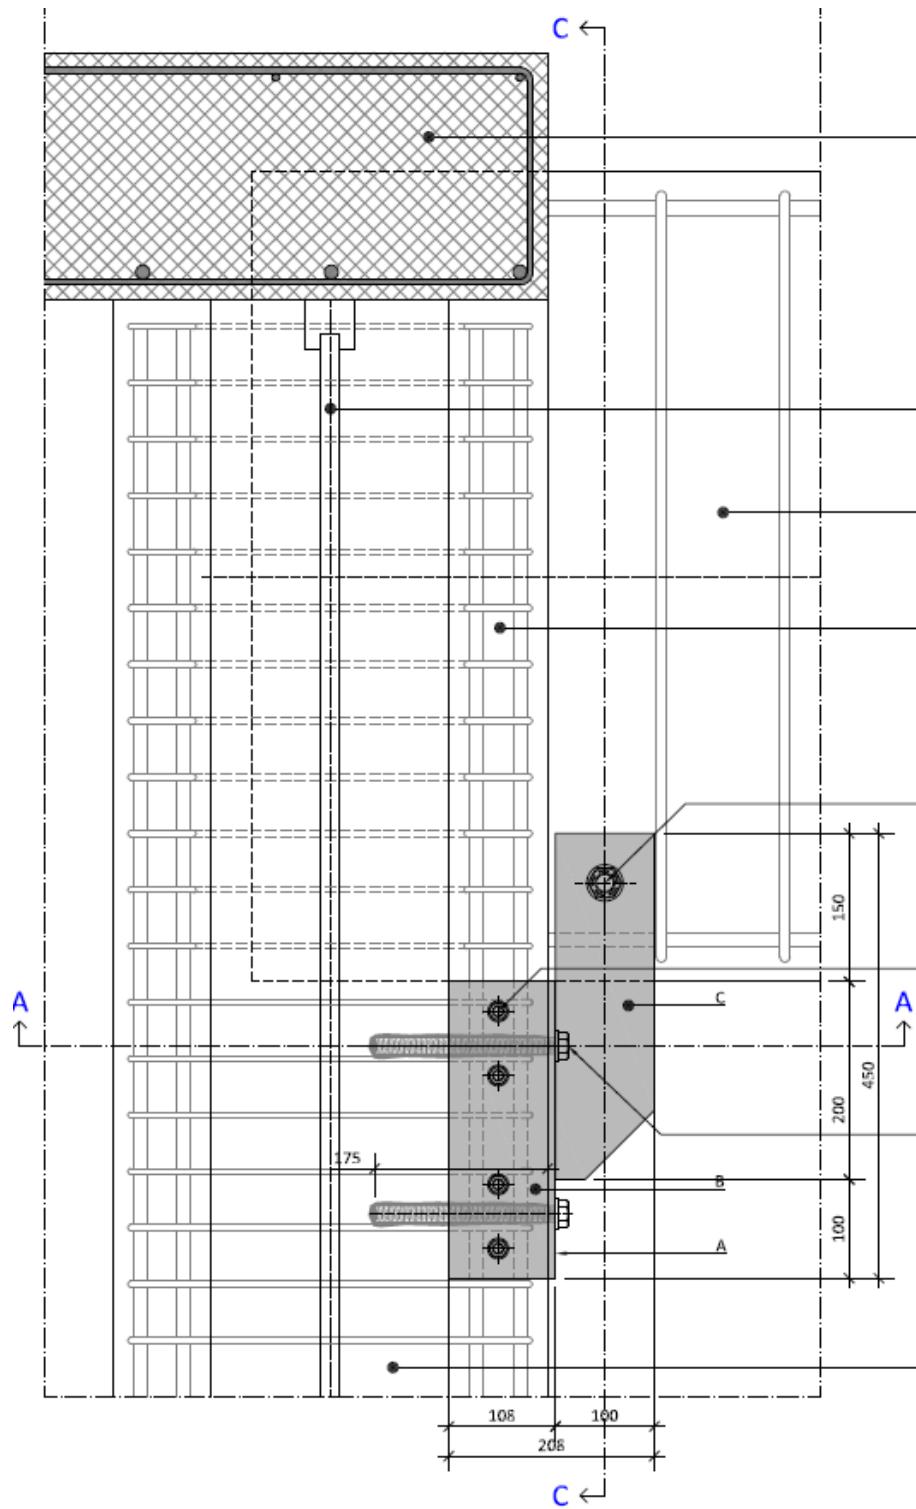
Figura 31 – Intervento 02a – Sezione parallela alla trave

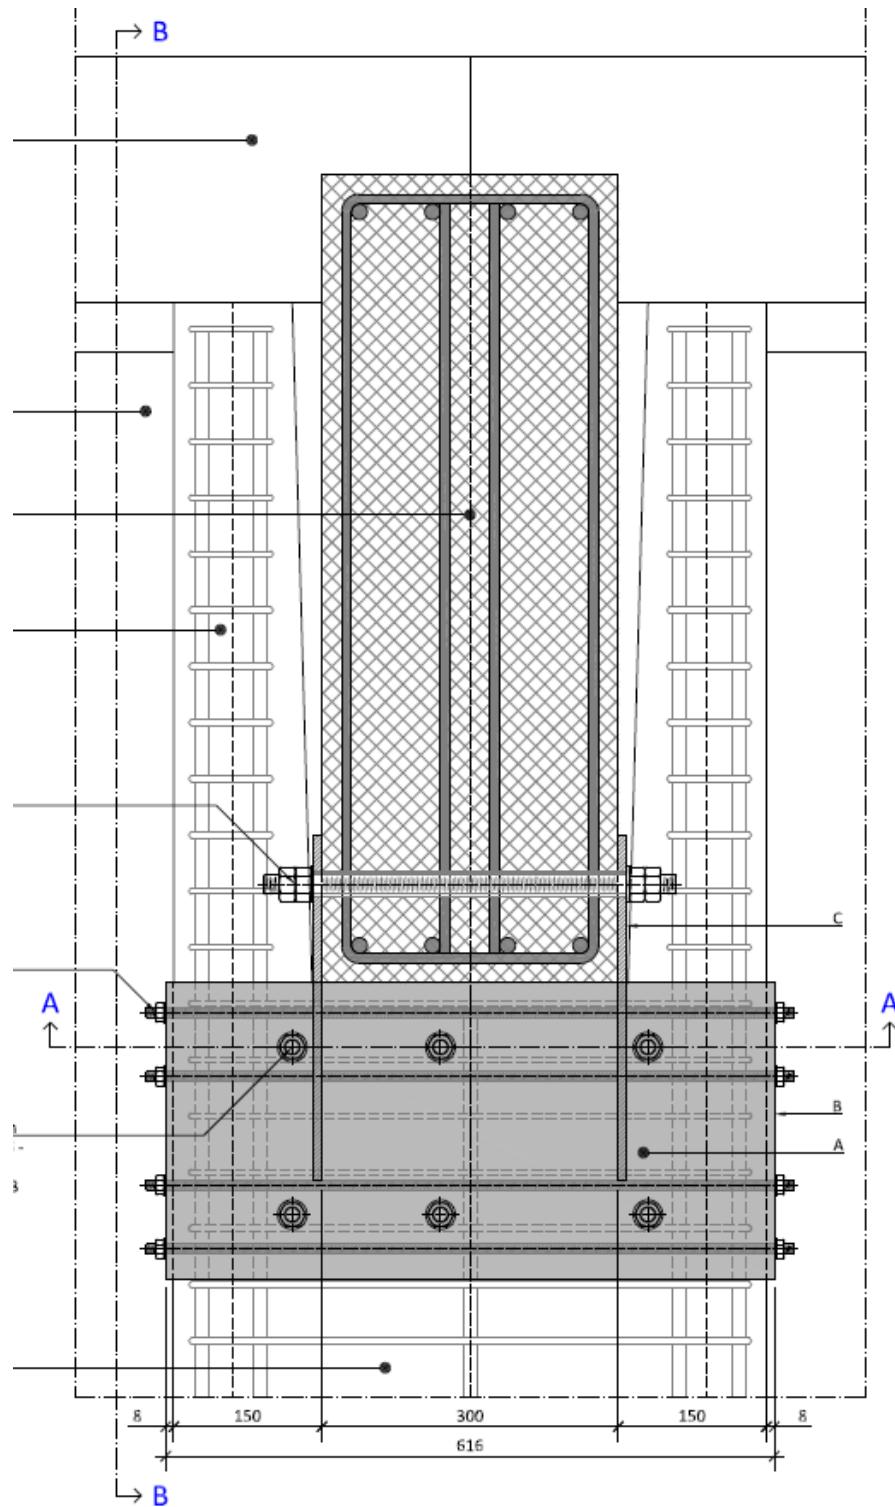
Figura 32 – Intervento 02a – Sezione ortogonale al piano della trave

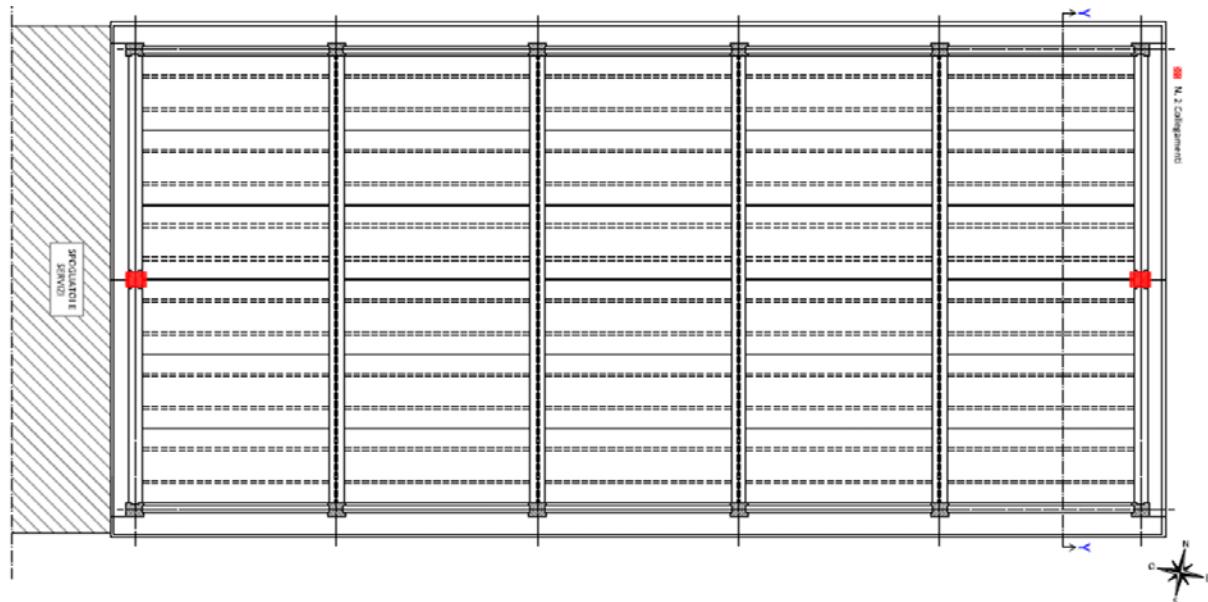
Figura 33 – Intervento 02b – Individuazione interventi

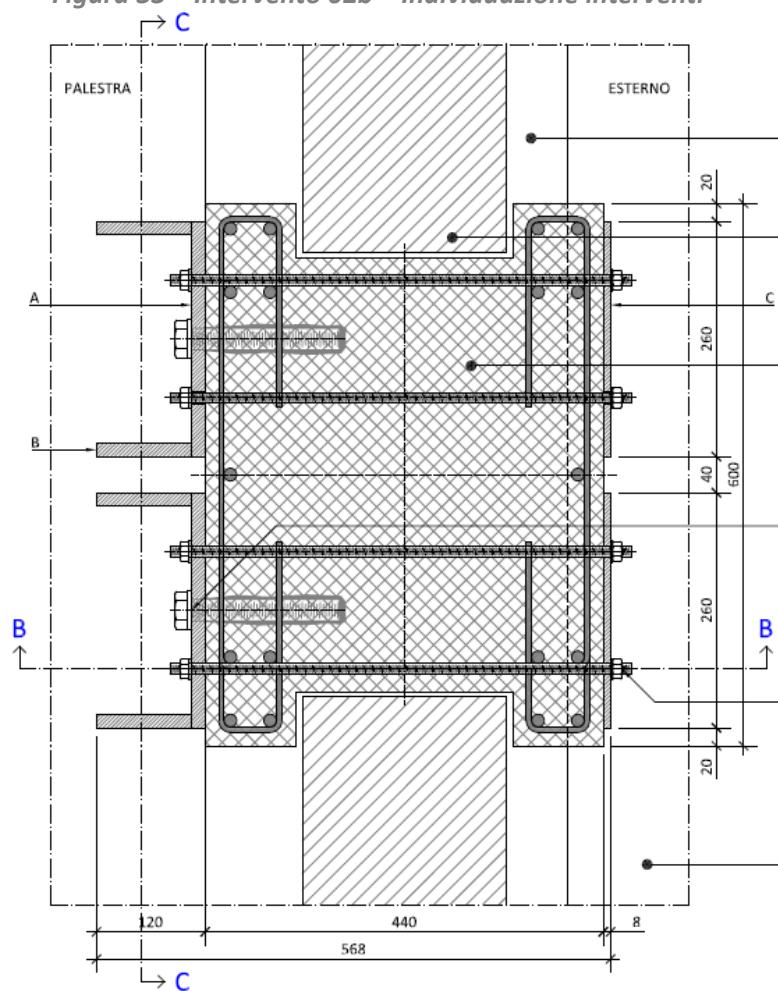
Figura 34 – Intervento 02b – Sezione orizzontale

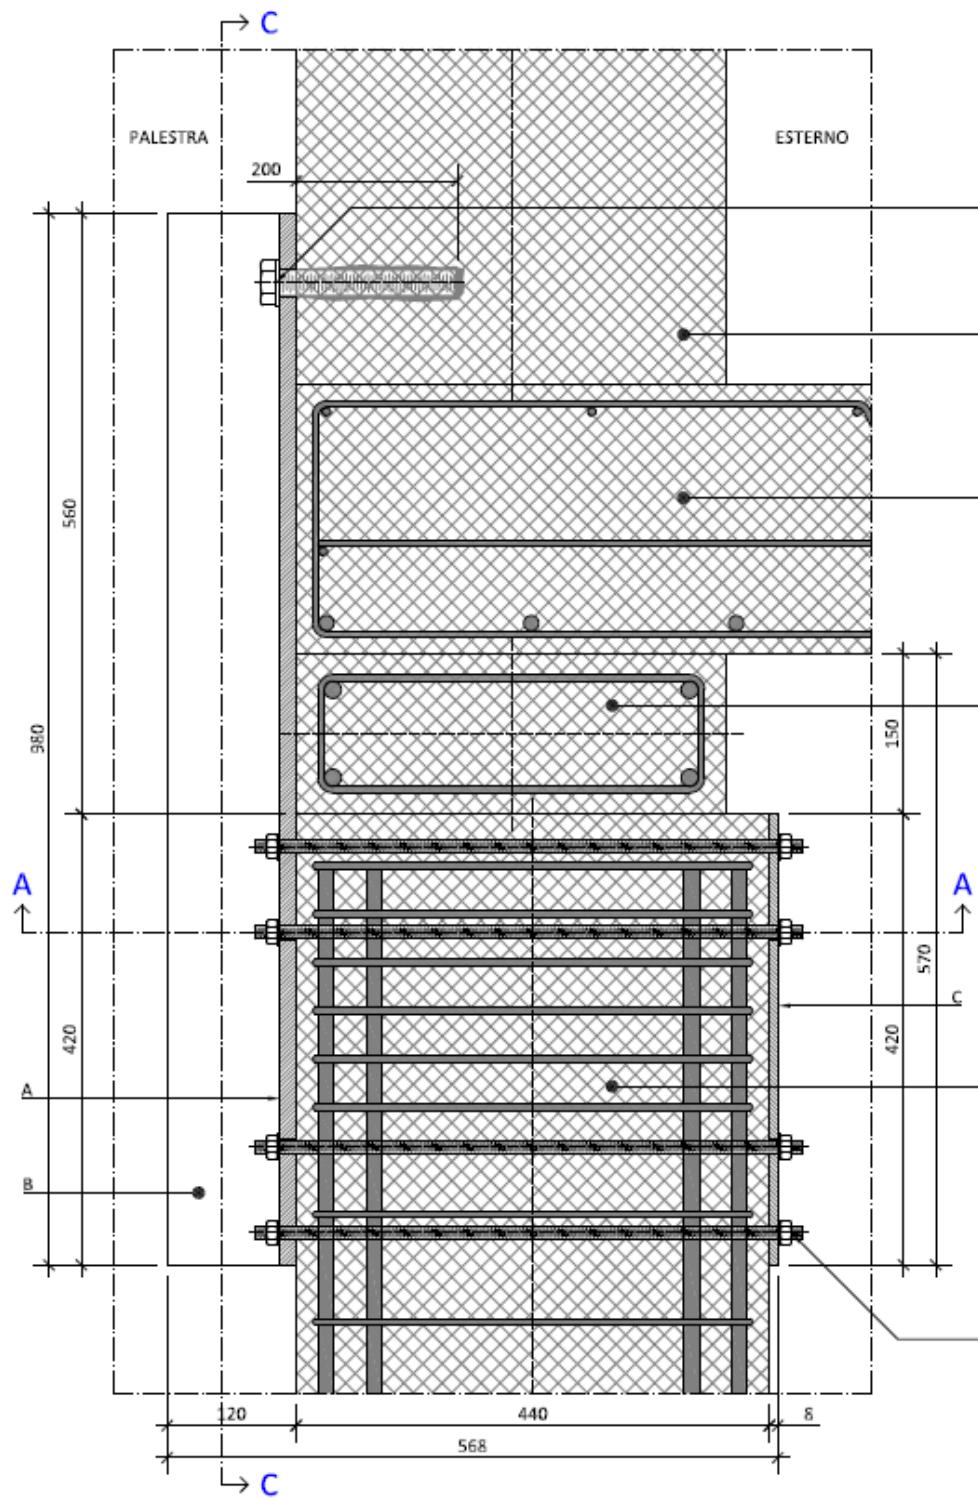
Figura 35 – Intervento 02b – Sezione ortogonale al piano della trave

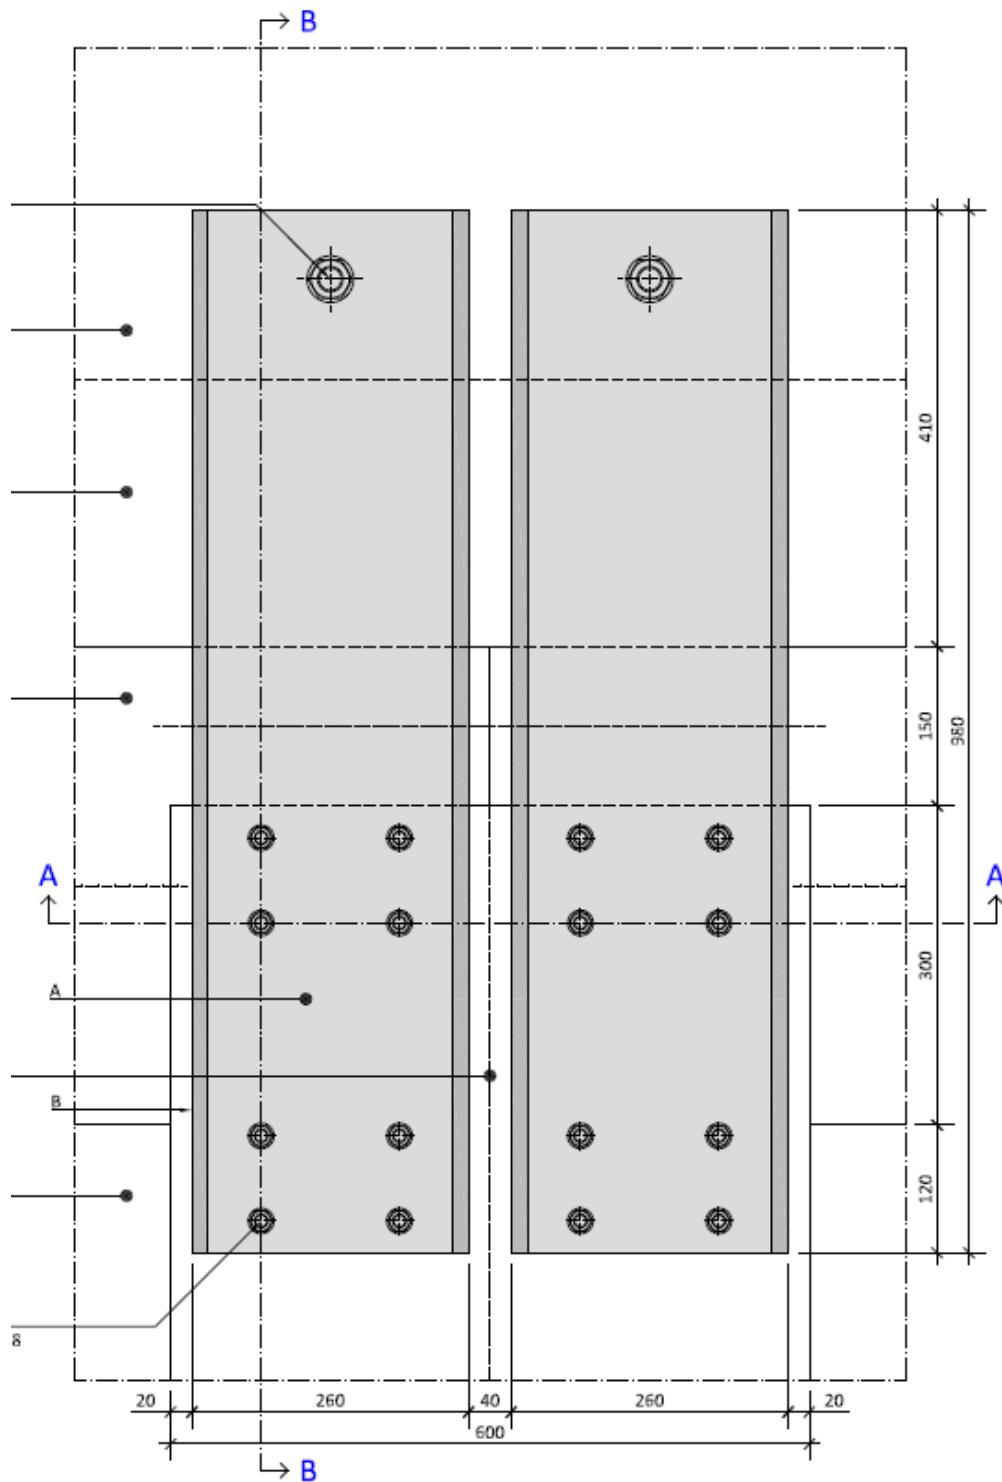
*Figura 36 – Intervento 02b – Sezione parallela alla trave*

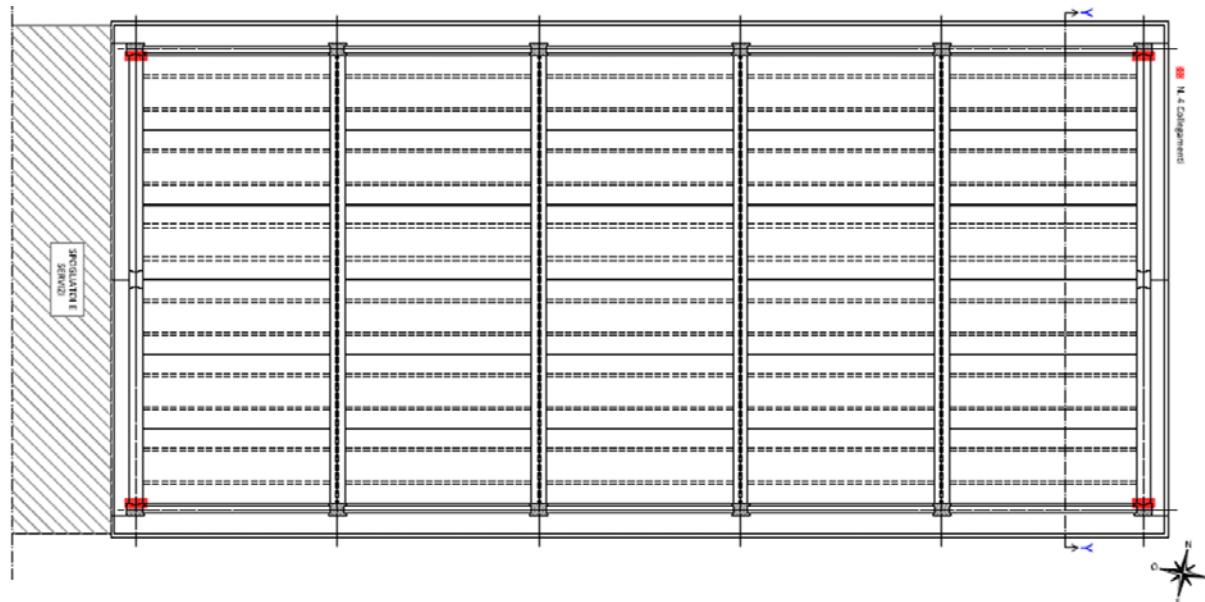
Figura 37 – Intervento 02c – Individuazione interventi

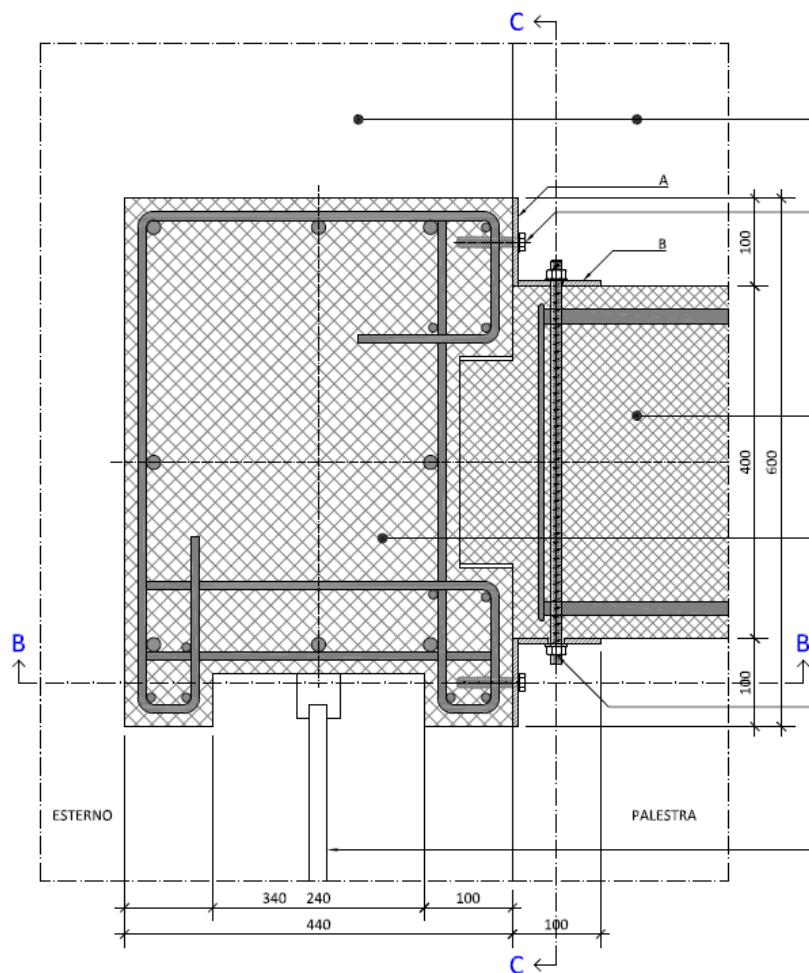
Figura 38 – Intervento 02c – Sezione orizzontale

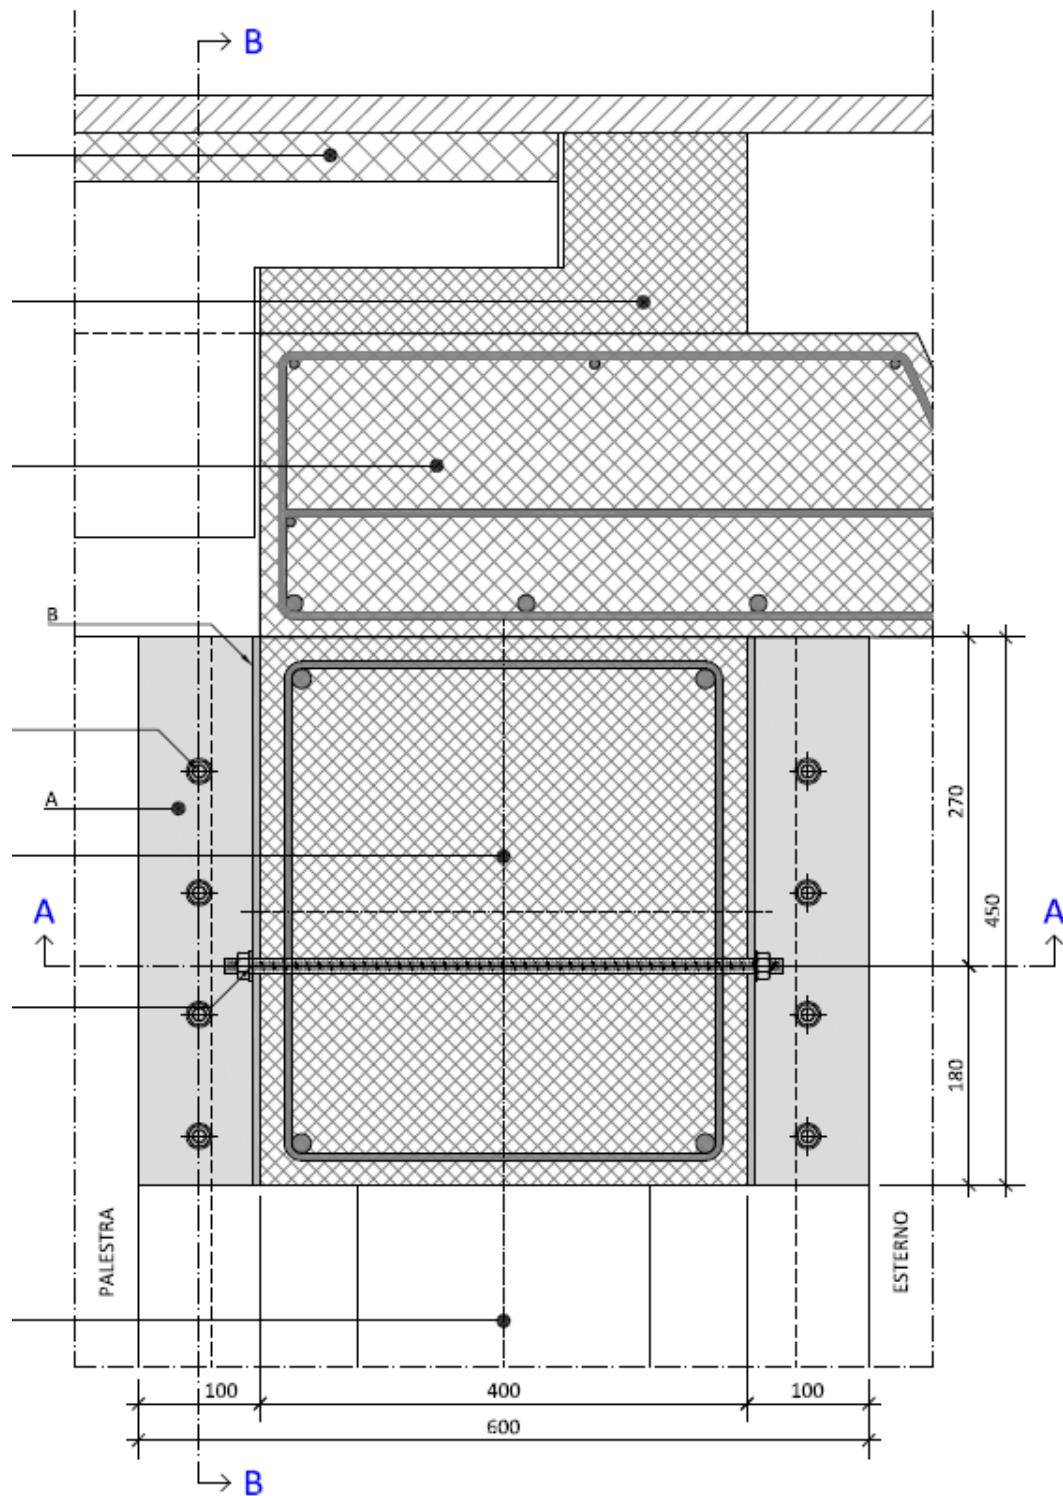
Figura 39 – Intervento 02c – Sezione ortogonale al piano della trave

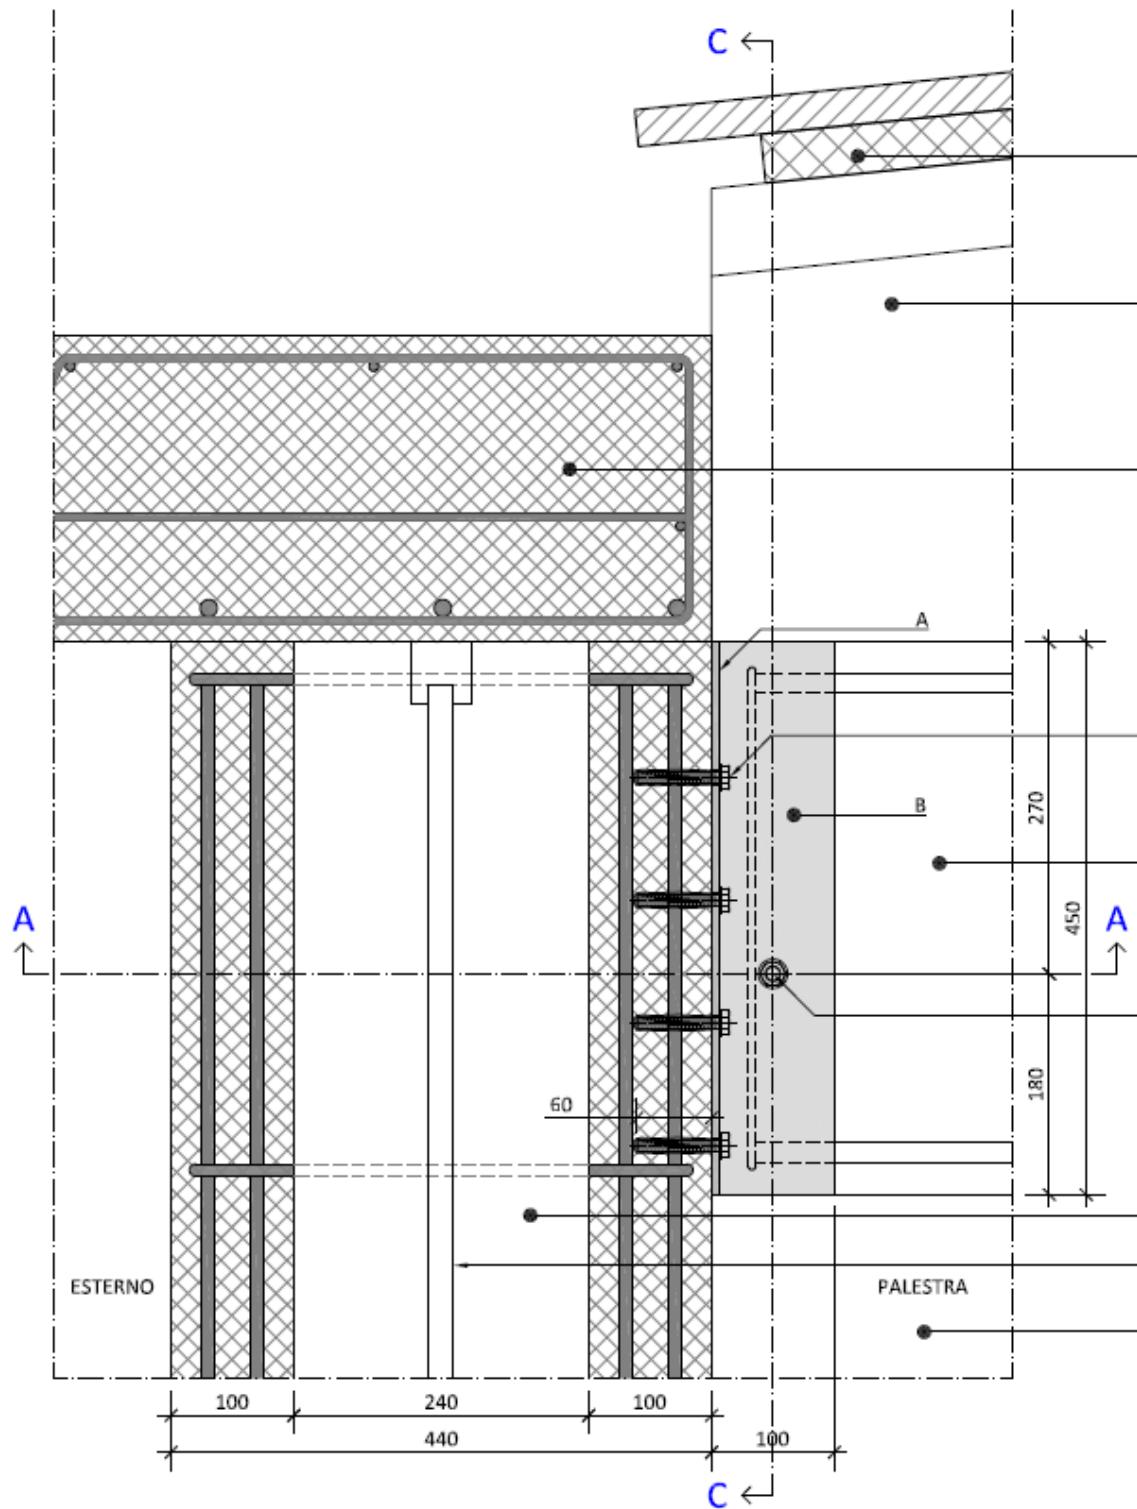
Figura 40 – Intervento 02c – Sezione parallela alla trave

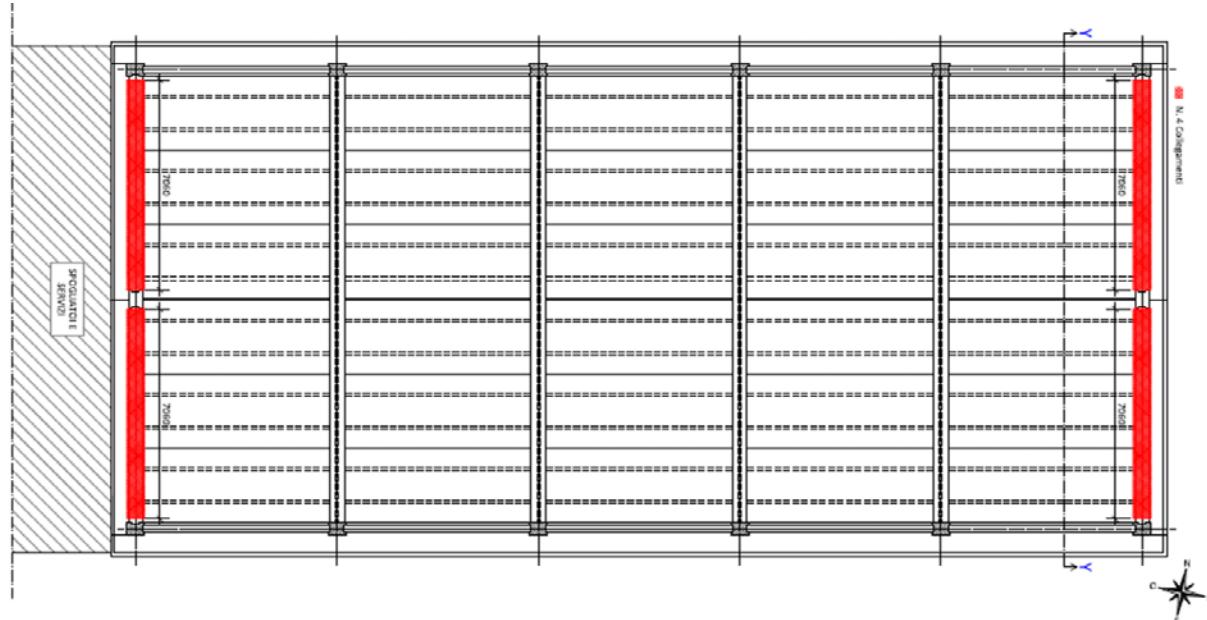
L'Intervento 3 è finalizzato alla realizzazione di un collegamento in acciaio anti ribaltamento in fase dinamica tra le travi perimetrali e il timpano soprastante. Allo stato attuale il collegamento esistente viene considerato efficace per le sole azioni di tipo statico.

**Figura 41 – Intervento 03 – Individuazione interventi**
