## **ATTIVITA' 02 - PROGETTO ESECUTIVO**

**Attività specialistiche finalizzate all'Adeguamento sismico della  
Palestra Comunale e dei locali Spogliatoi e servizi, situati alla  
Via IV Novembre n.2 nel Comune di San Giusto Canavese (TO).  
PROGETTO ESECUTIVO.**

OGGETTO DELL'ELABORATO	RELAZIONE TECNICO ILLUSTRATIVA
SCALA	-

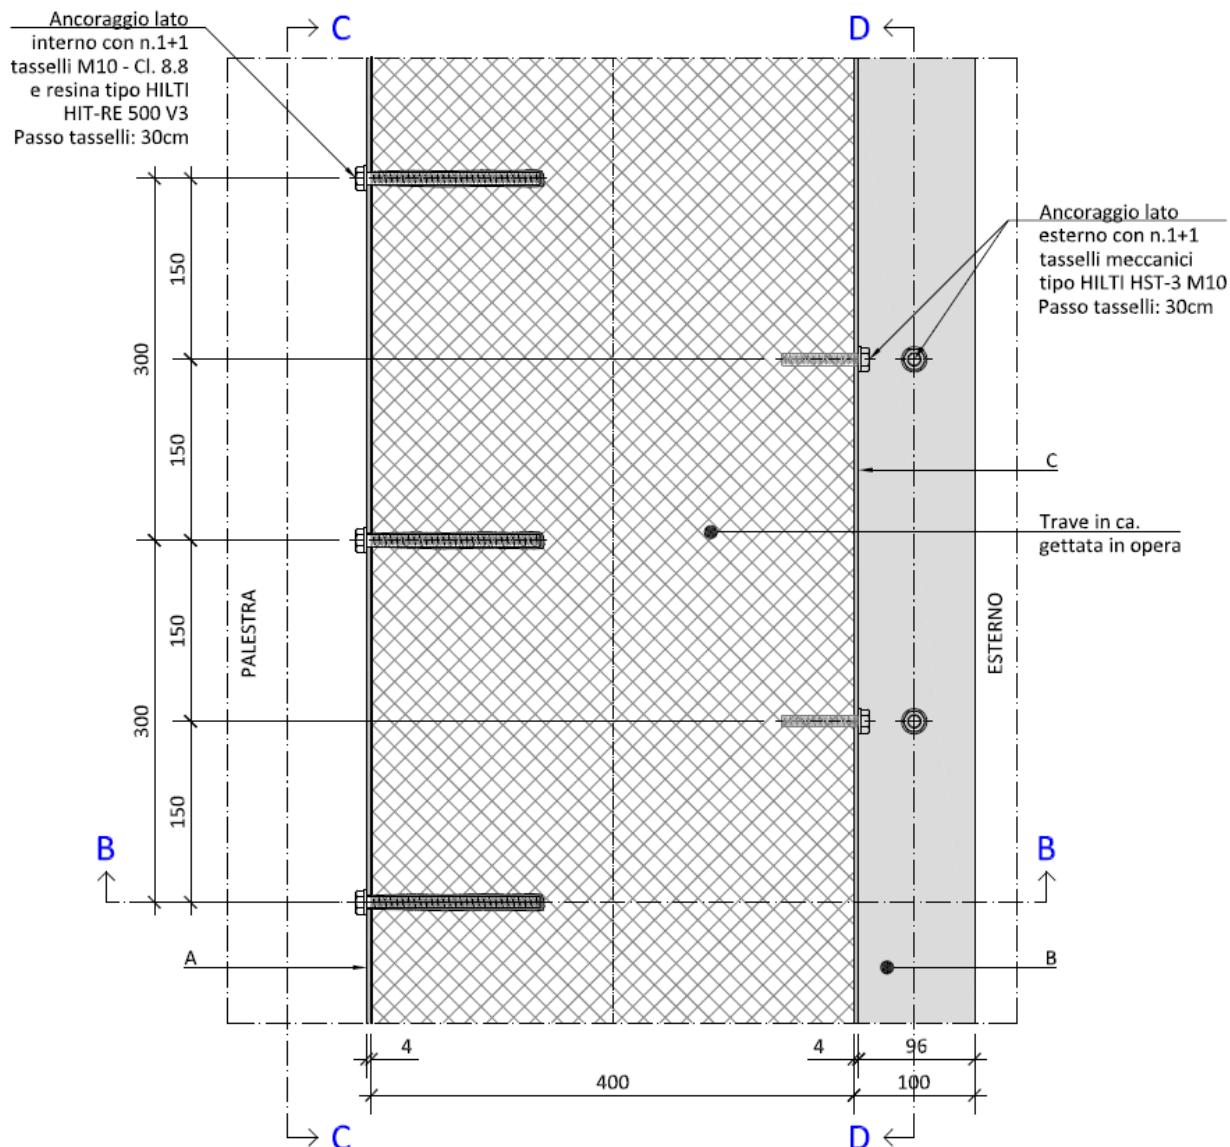
Figura 42 – Intervento 03 – Sezione orizzontale

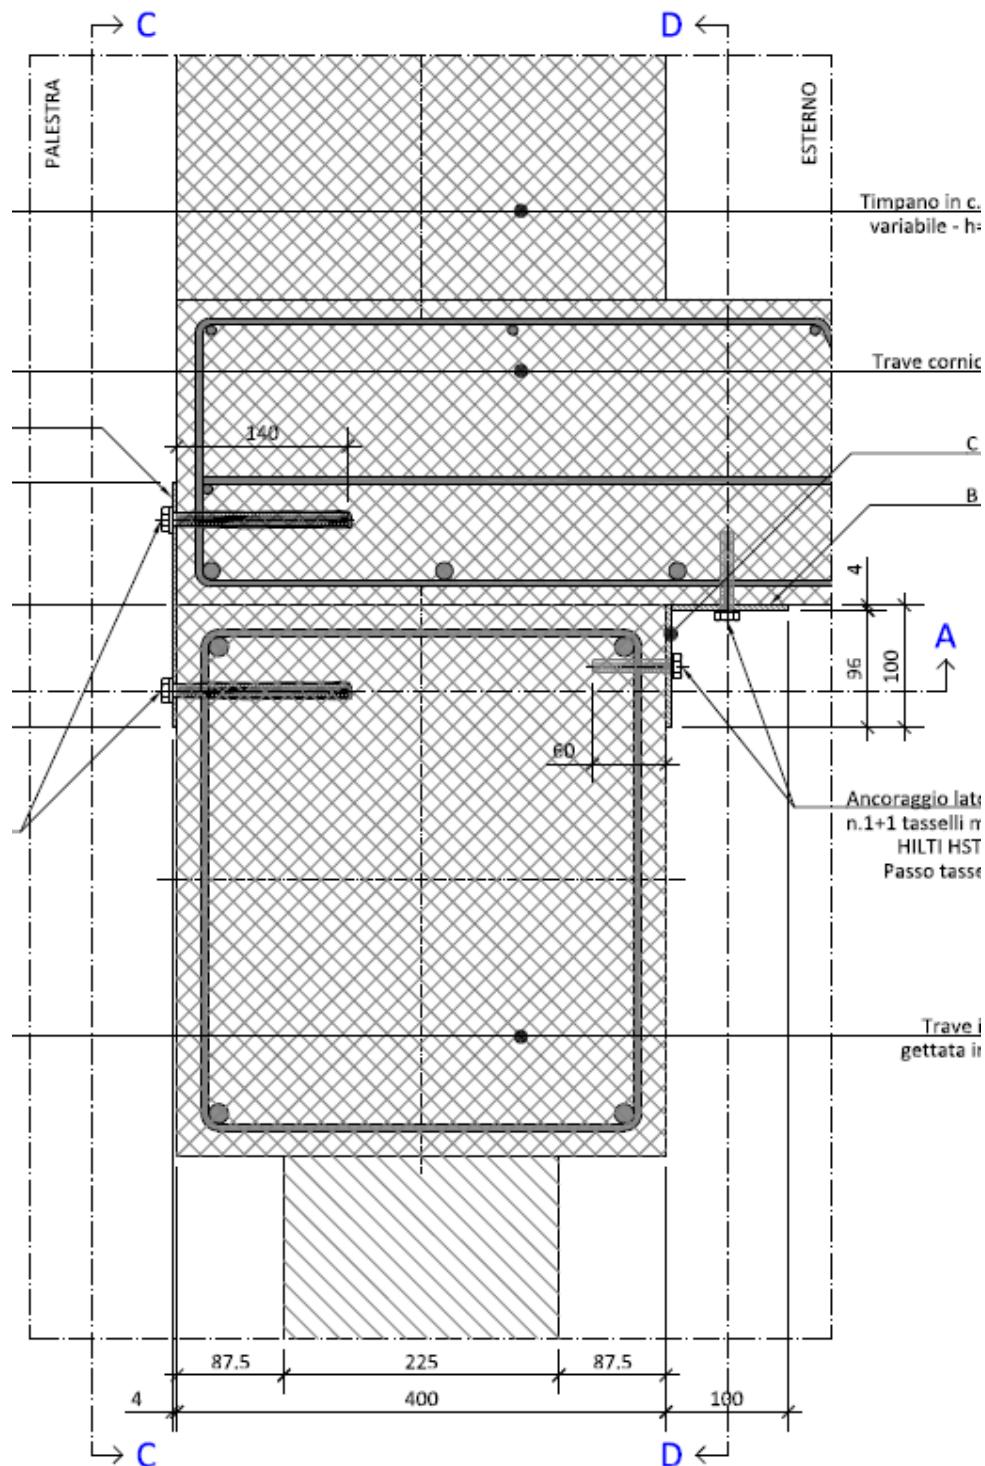
Figura 43 – Intervento 03 – Sezione verticale

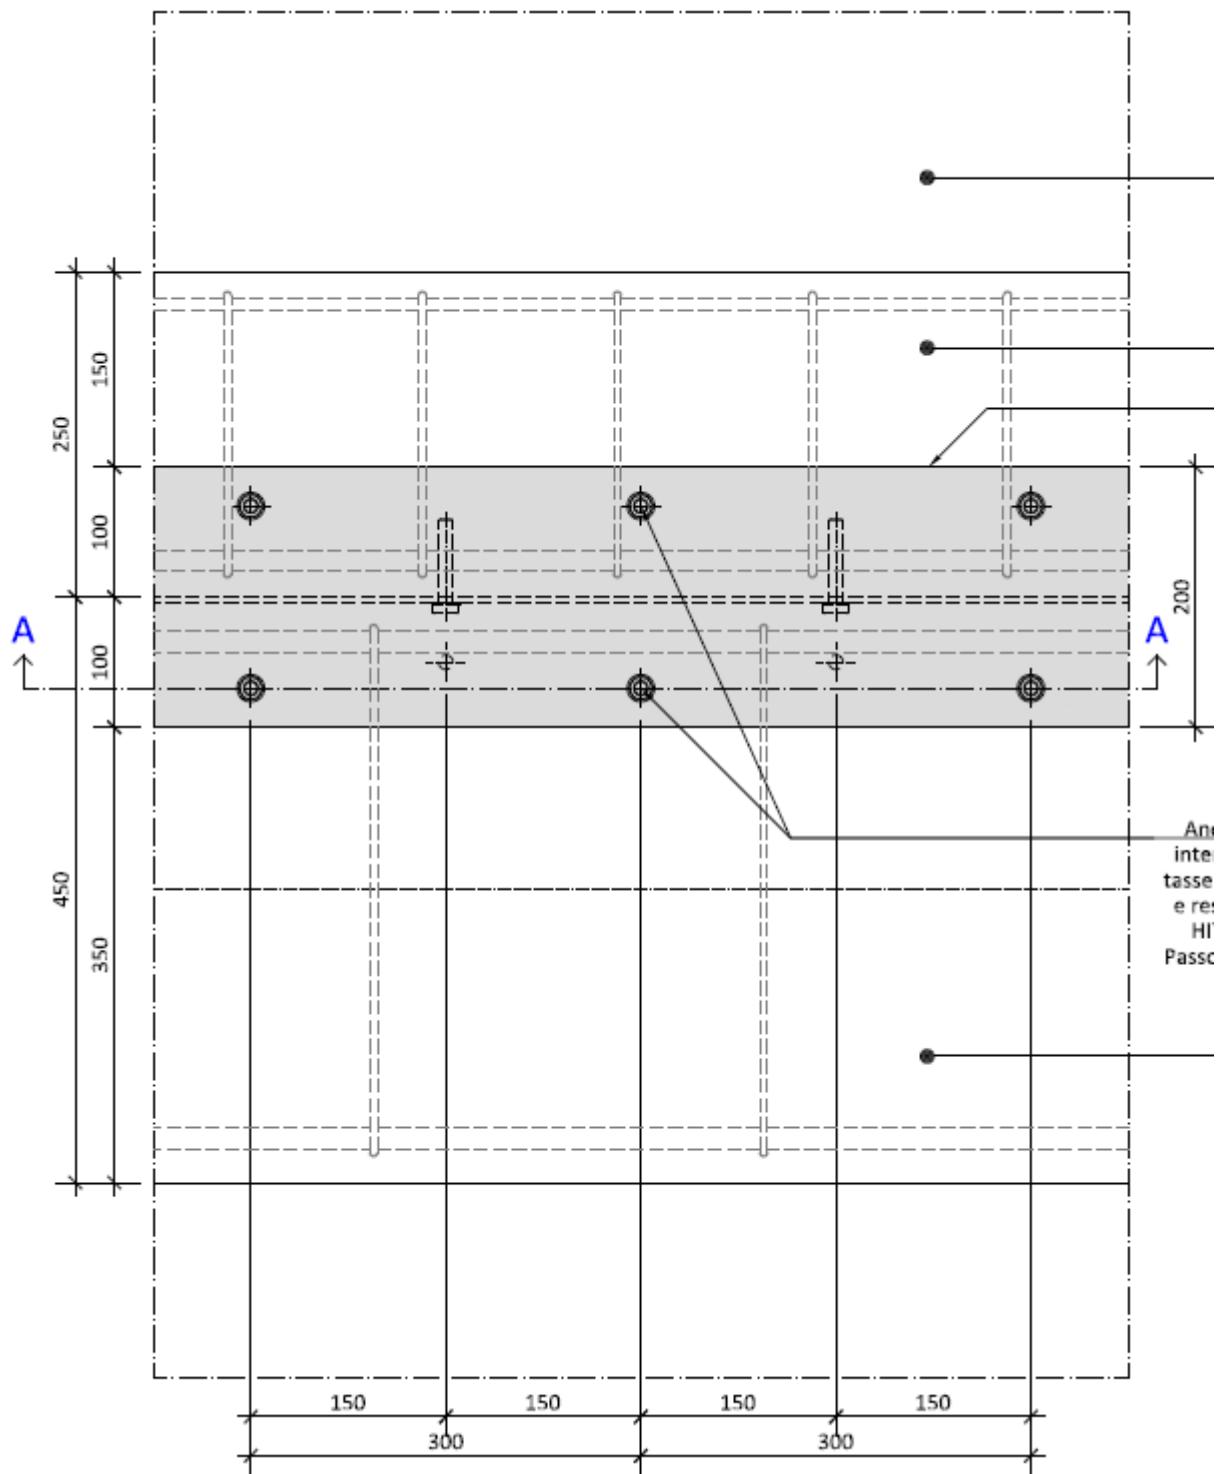
Figura 44 – Intervento 03 – Prospetto su lato interno palestra

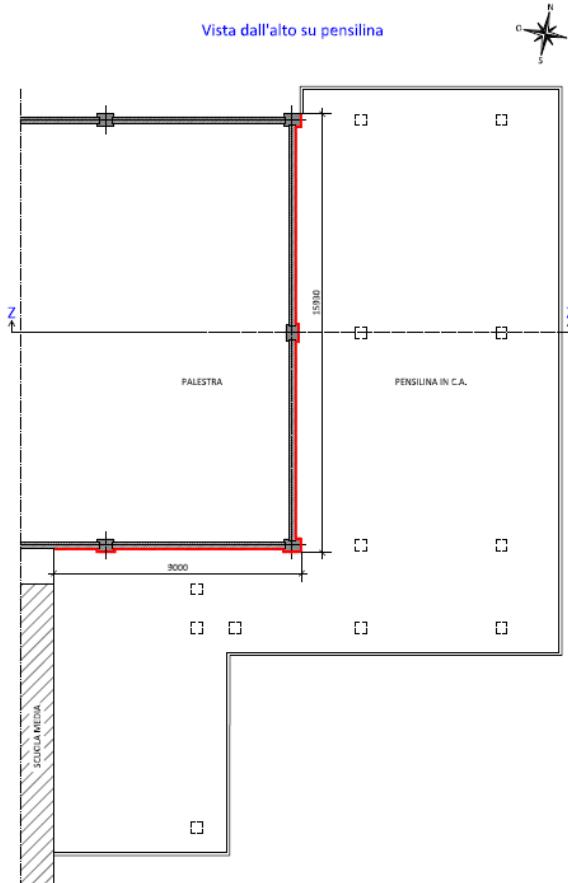
L'Intervento 4 è finalizzato alla realizzazione di un giunto sismicamente efficace tra la Palestra e la pensilina in c.a. nelle direzioni Est e Sud-Est, essendo quest'ultima stata costruita con getto a contatto della palestra; tale situazione genera fenomeni di martellamento in fase sismica che vengono risolti tagliando una porzione perimetrale di pensilina per una misura pari a 8cm e procedendo al successivo ripristino per 3 cm, così da ottenere un giunto efficace di 5 cm.

Figura 45 – Intervento 04 – Individuazione interventi

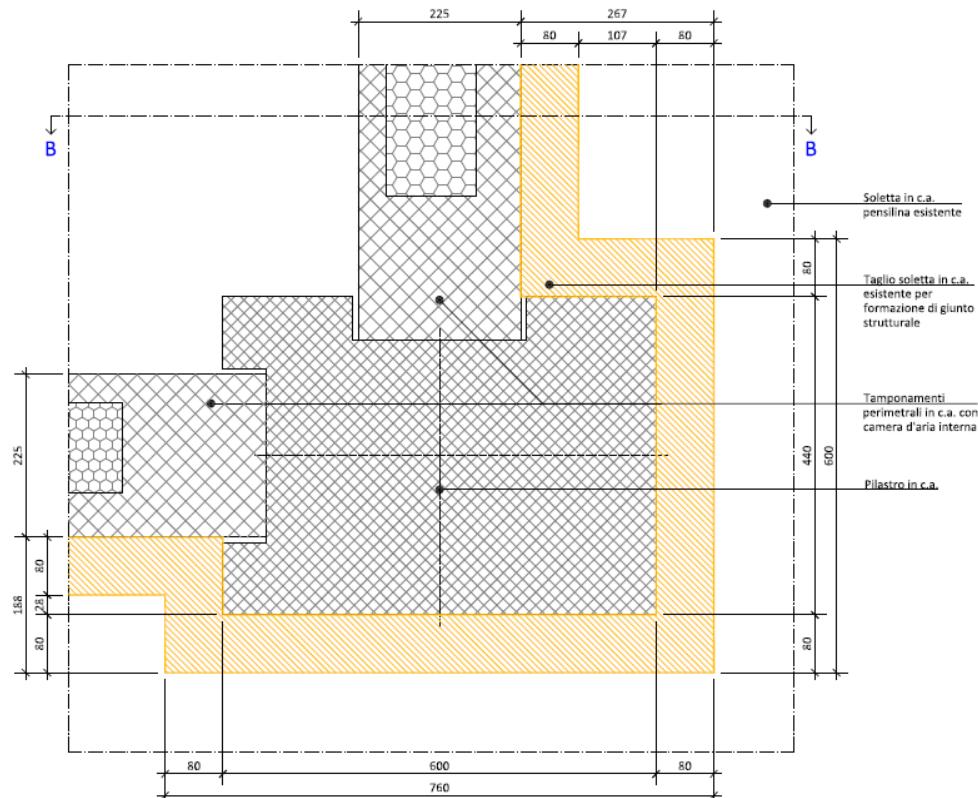
Figura 46 – Intervento 04 – Tagli per realizzazione giunto

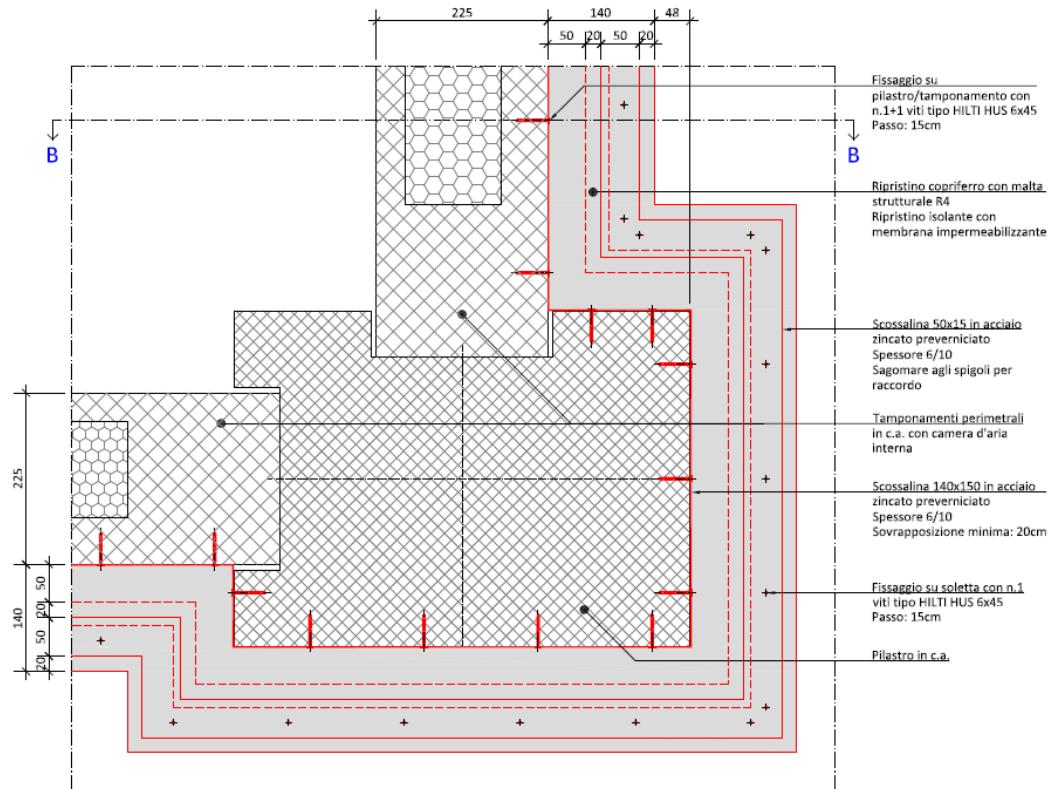
Figura 47 – Intervento 04 – Ripristini

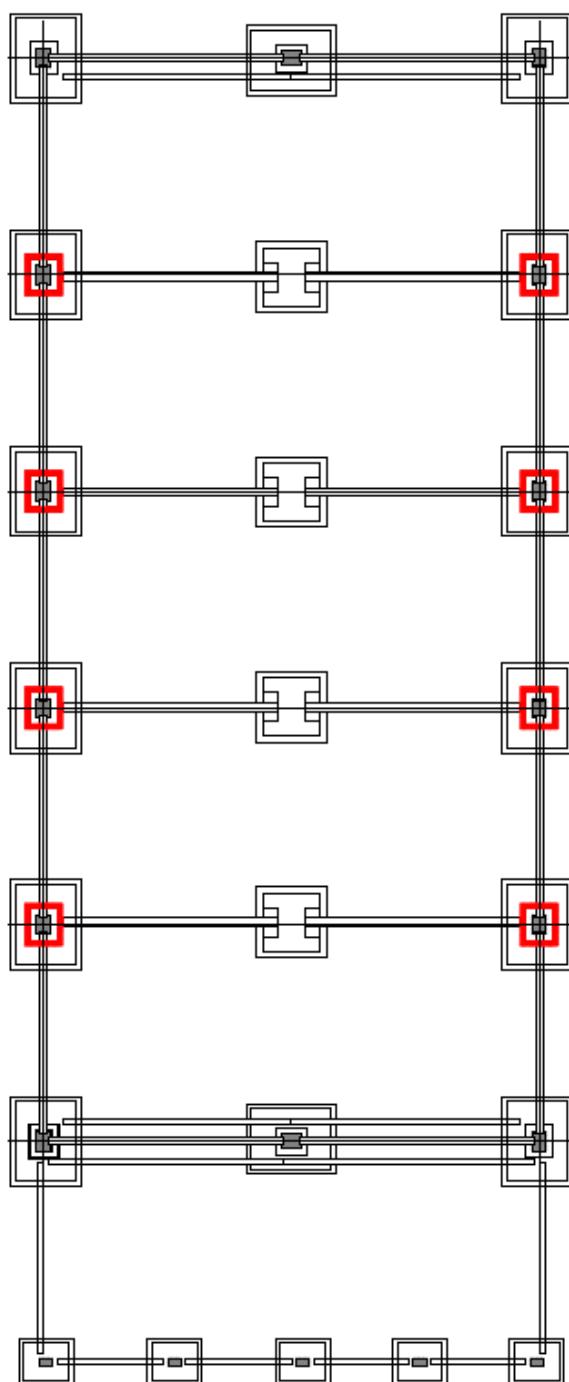
■ N. 8 Riferzi

Figura 48 – Intervento 05a – Individuazione

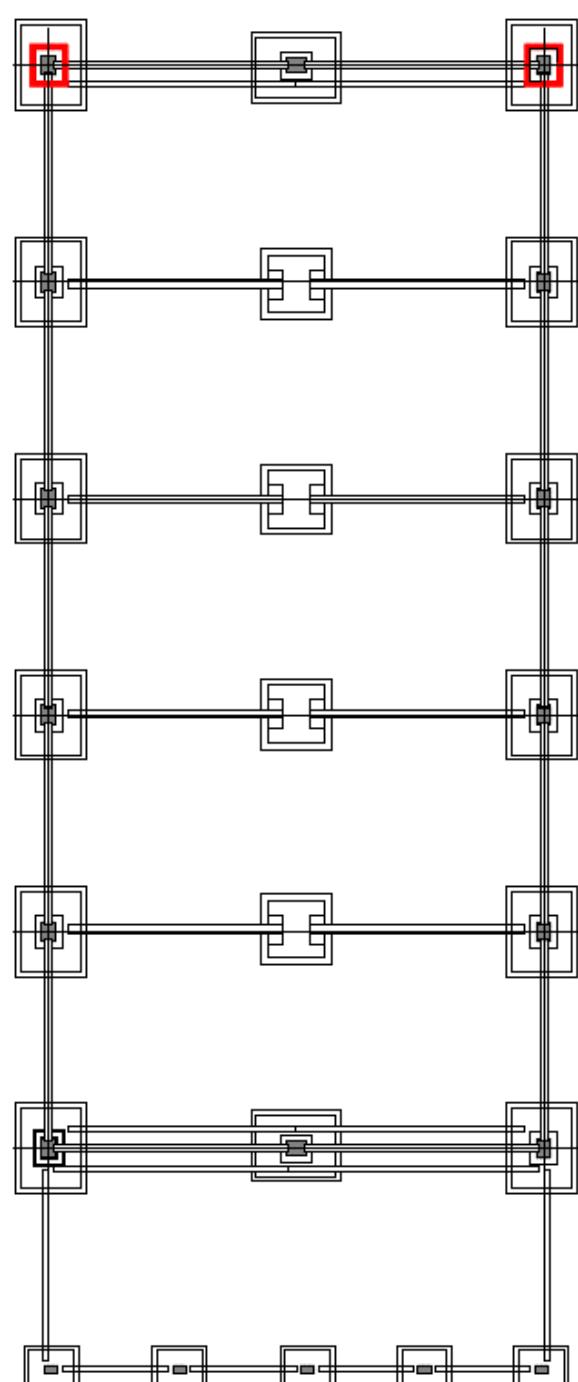
■ N. 2 Riferzi

Figura 49 – Intervento 05b – Individuazione

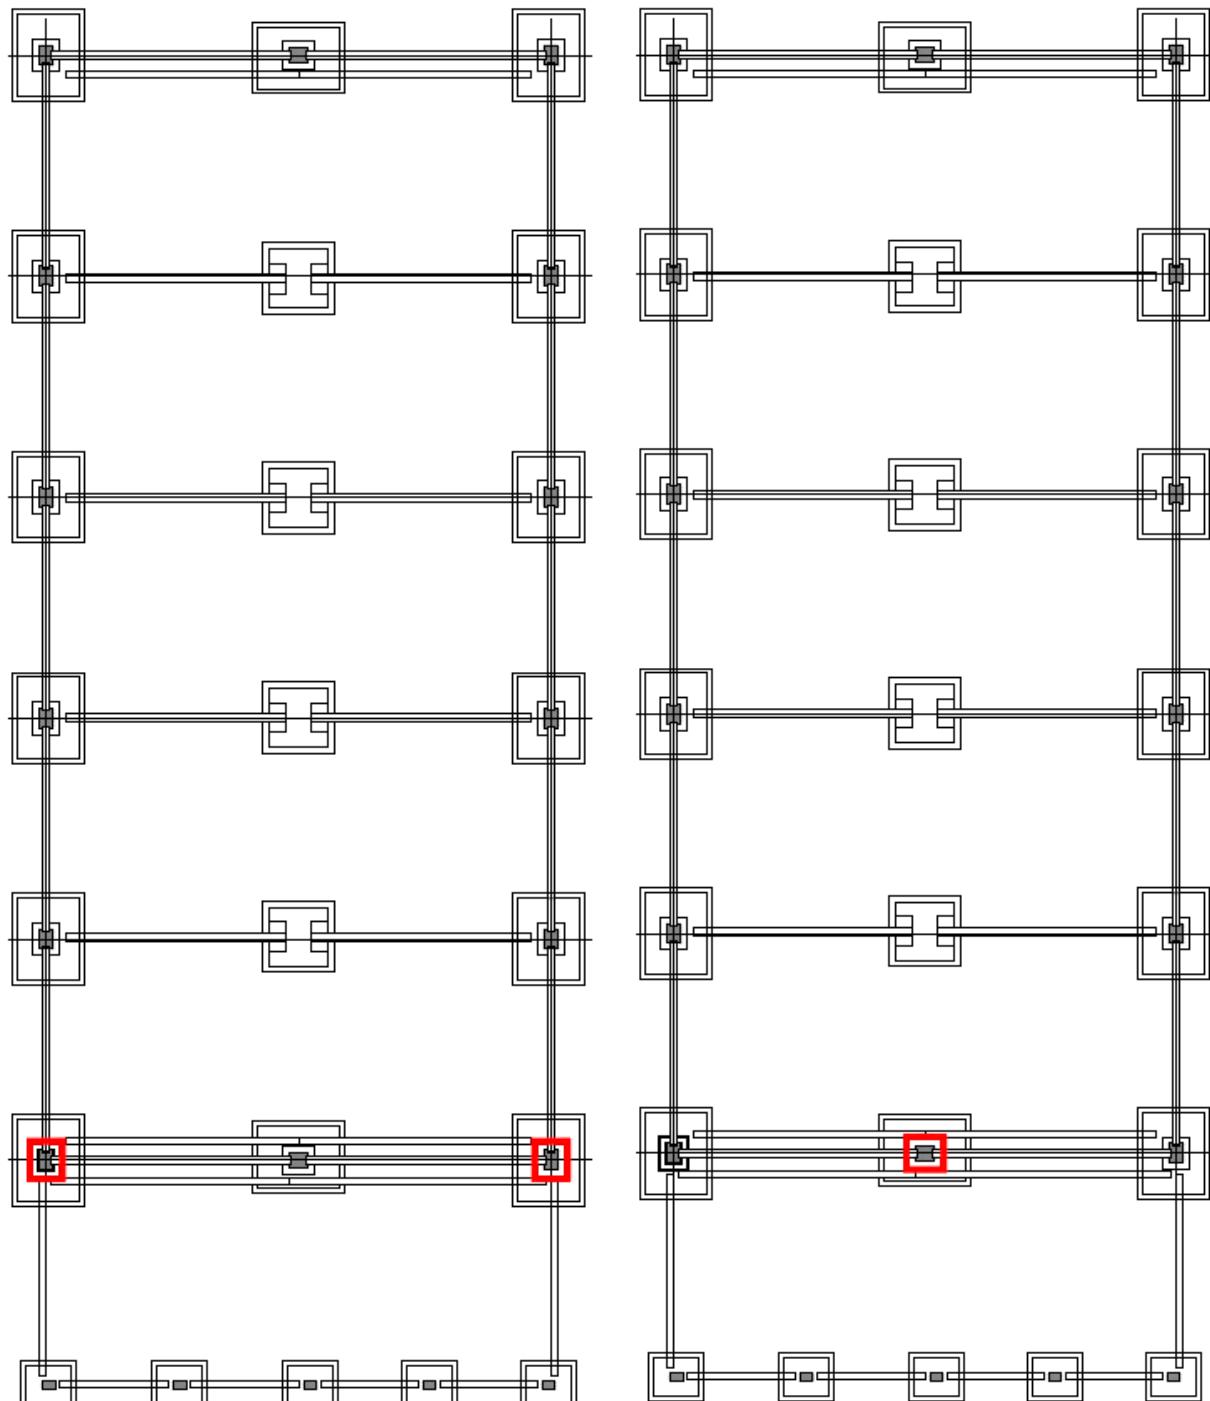
■ N. 2 Rinfors. ■ N. 1 Rinfors.

Figura 50 – Intervento 05c – Individuazione

Figura 51 – Intervento 05d – Individuazione

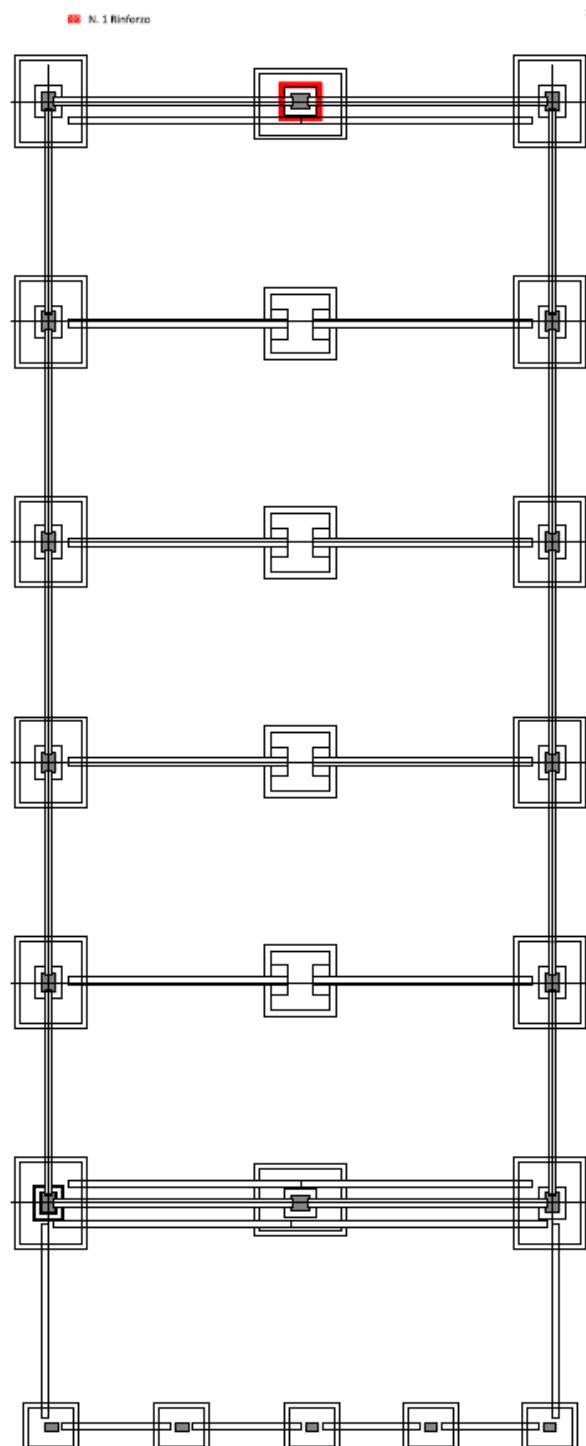
Figura 52 – Intervento 05e – Individuazione

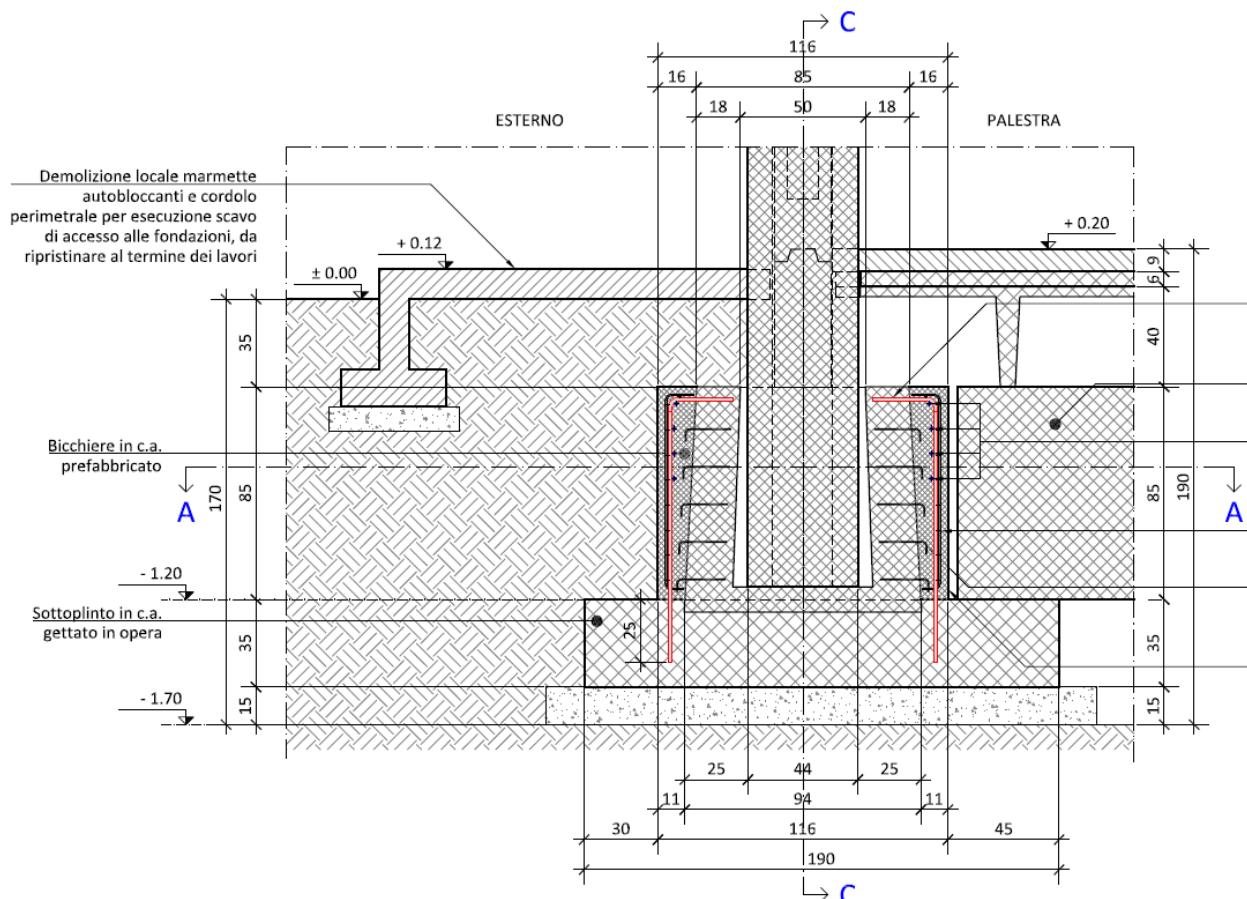
L'Intervento 5 è finalizzato al rinforzo delle pareti dei bicchieri dei plinti; l'esiguo spessore attuale delle pareti, pari a 18 cm circa, fa sì che in fase sismica vi sia la rottura delle pareti stesse del bicchiere.

Per le motivazioni sopra riportate, si rende necessario intervenire mediante incamiciatura delle pareti dei bicchieri secondo gli schemi riportati nel seguito.

Figura 53 – Intervento 05 – Sezione tipologica

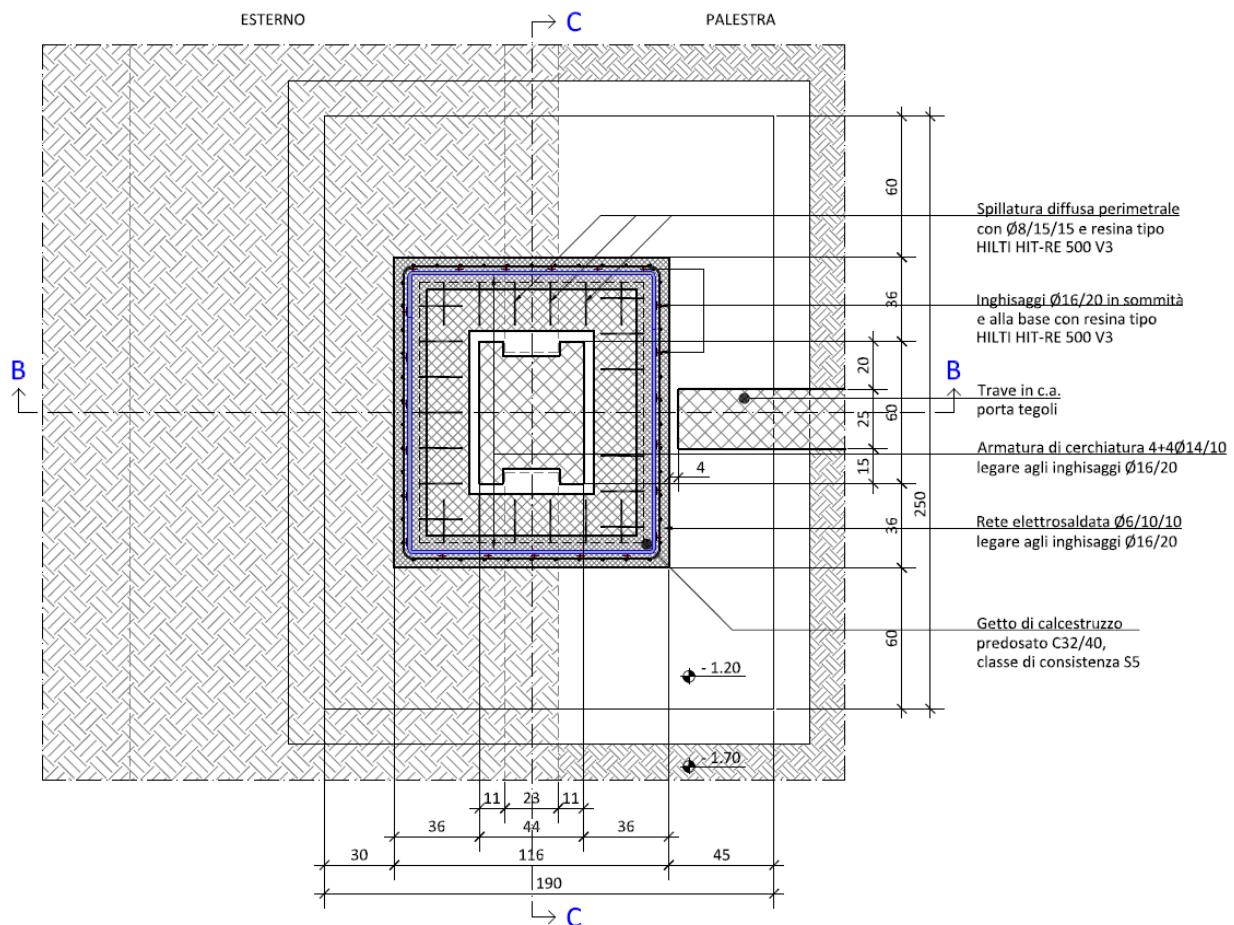
Figura 54 – Intervento 05 – Vista in pianta tipologica

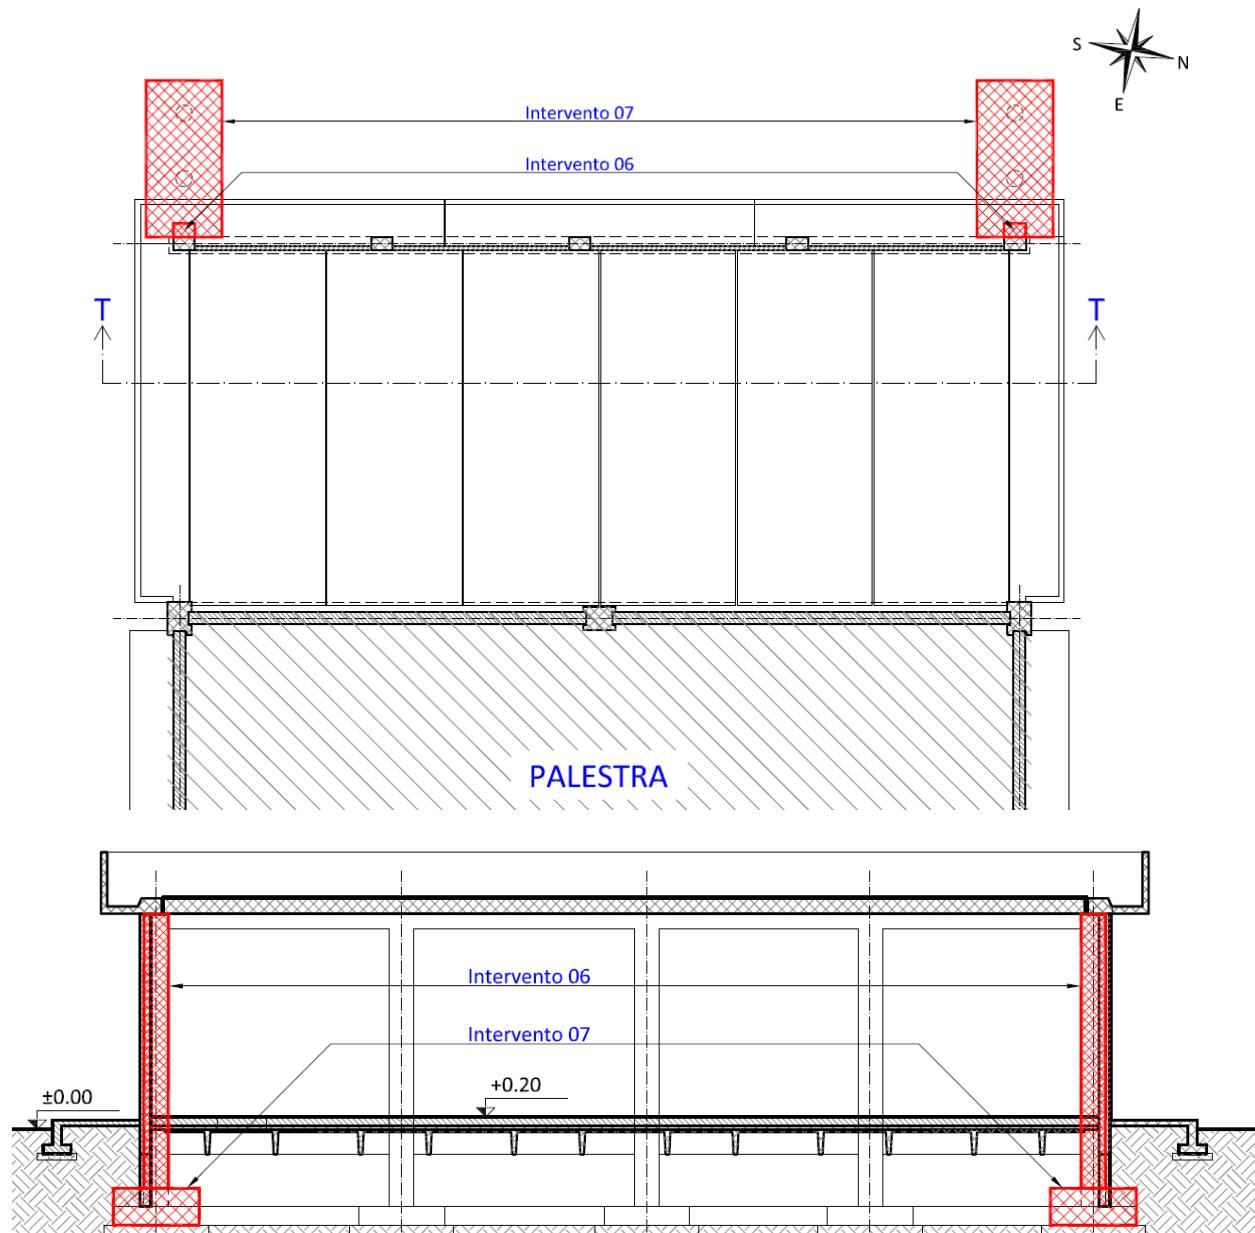
Gli interventi, suddivisi in 6 e 7 per una sola questione di ordine di calcolazione, consistono nell’ampliamento della sezione dei pilastri d’angolo i quali presentano una sezione 25x40 cm, ottenendo una sezione post-intervento pari a 50x40 cm.

Tale incremento lo si ottiene inserendo delle lesene solidarizzate ai pilastri esistenti ed alle fondazioni esistenti.

Figura 55 – Interventi 06-07 – Inquadramento

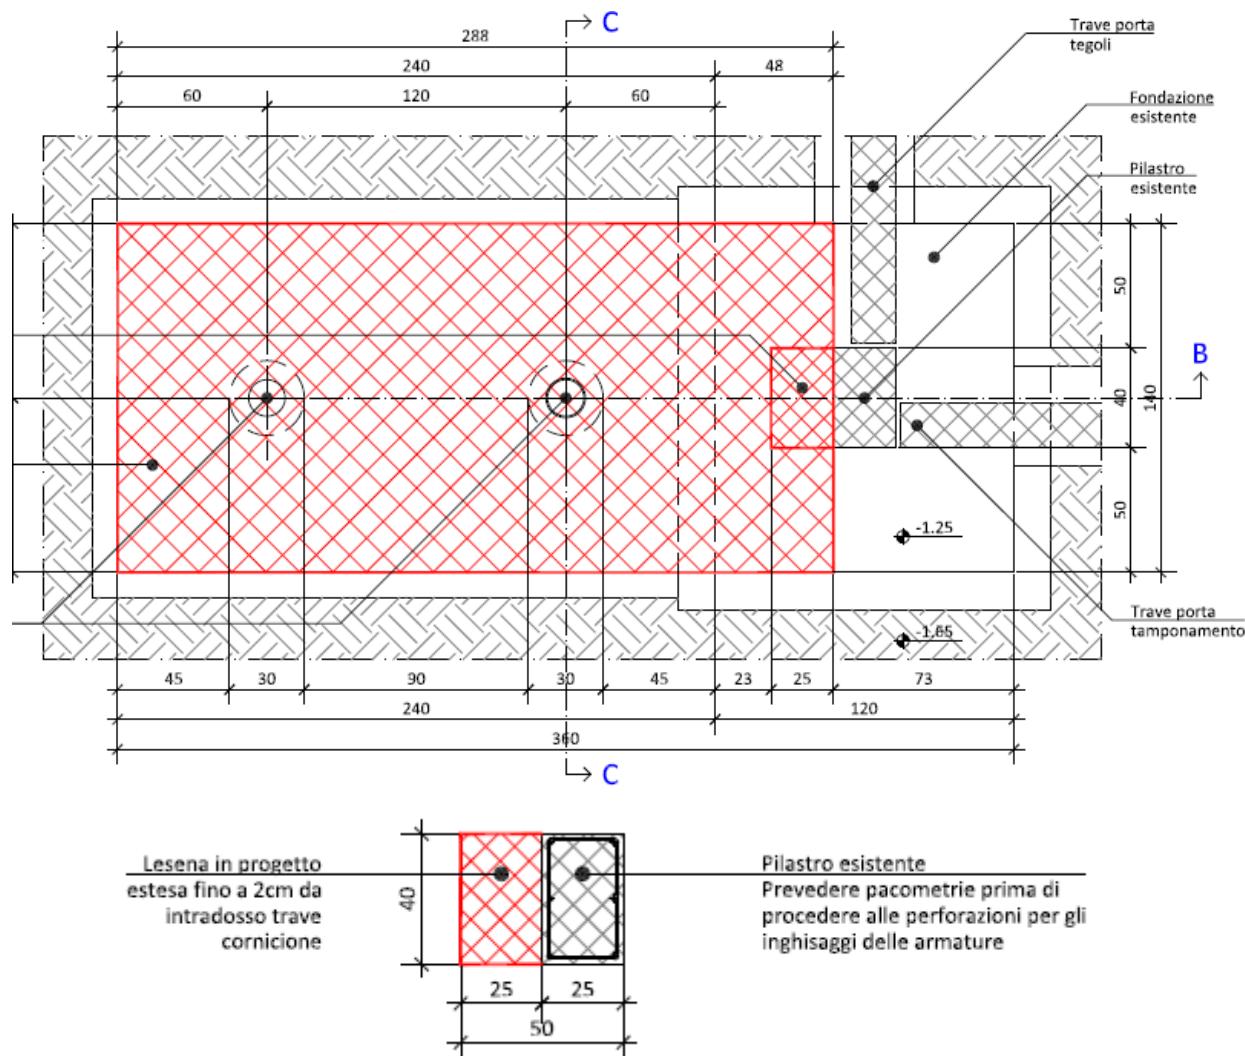
Figura 56 – Interventi 06-07 – Vista in pianta tipologica

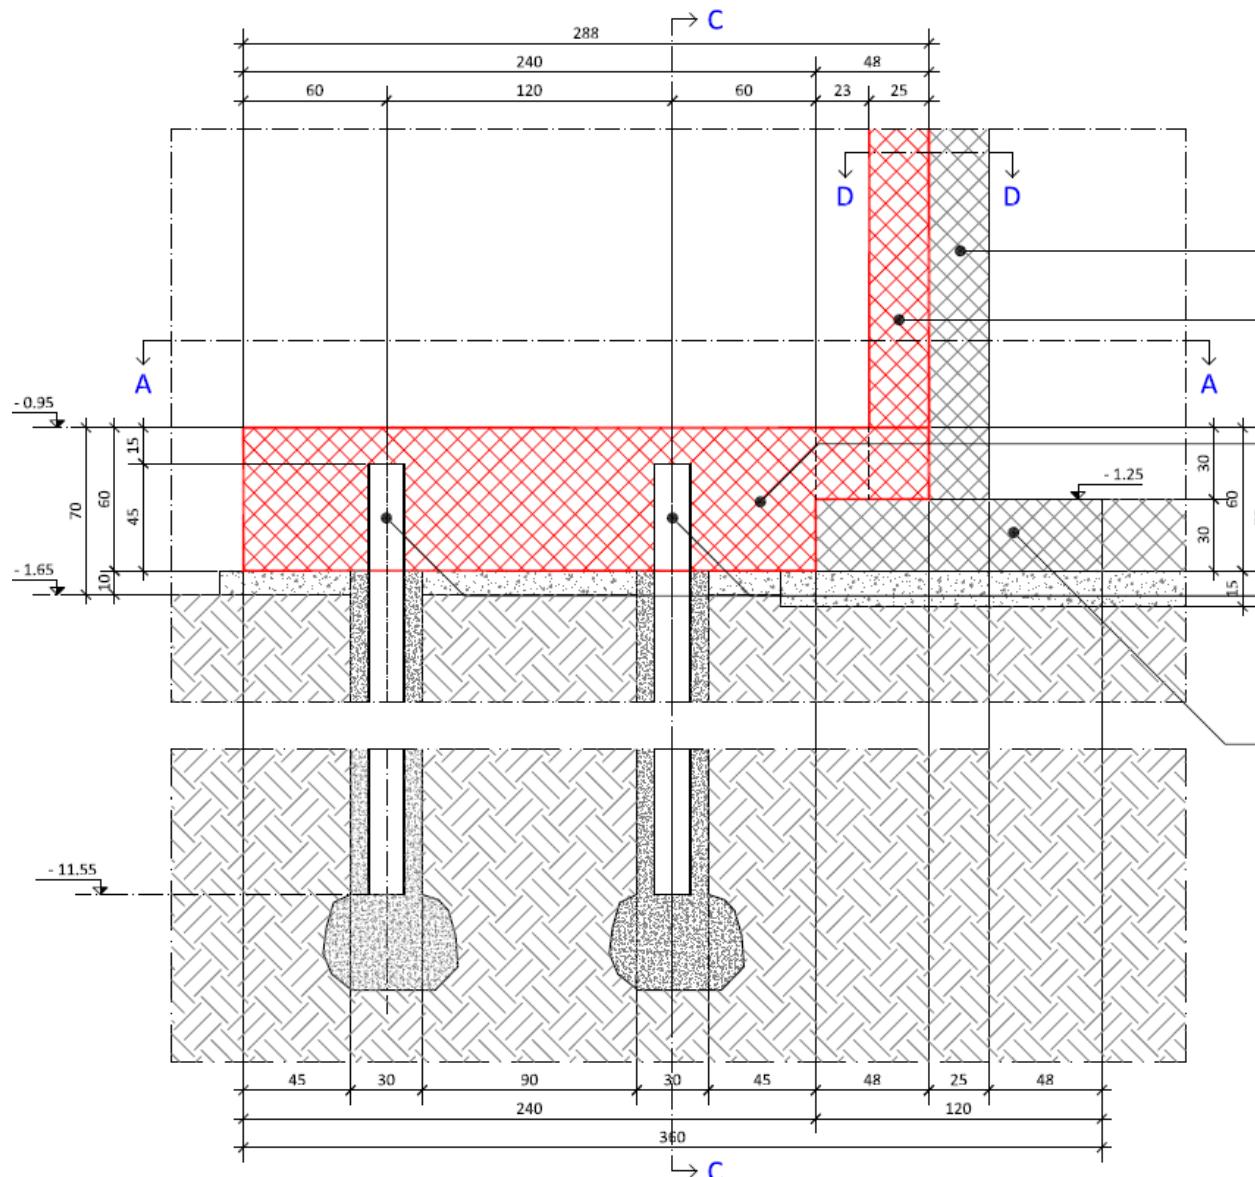
I micropali in progetto, di diametro esterno 300 mm, solidarizzati alla fondazione esistente mediante plinto di altezza 60 cm, rappresentano un plinto zoppo al fine di ridurre gli interventi interni di difficile realizzazione e sono distanziati in modo da tenere in considerazione la presenza della trave cornicione esterna, la quale risulta in aggetto rispetto al filo esterno dei pilastri.

Figura 57 – Interventi 06-07 – Sezione tipologica

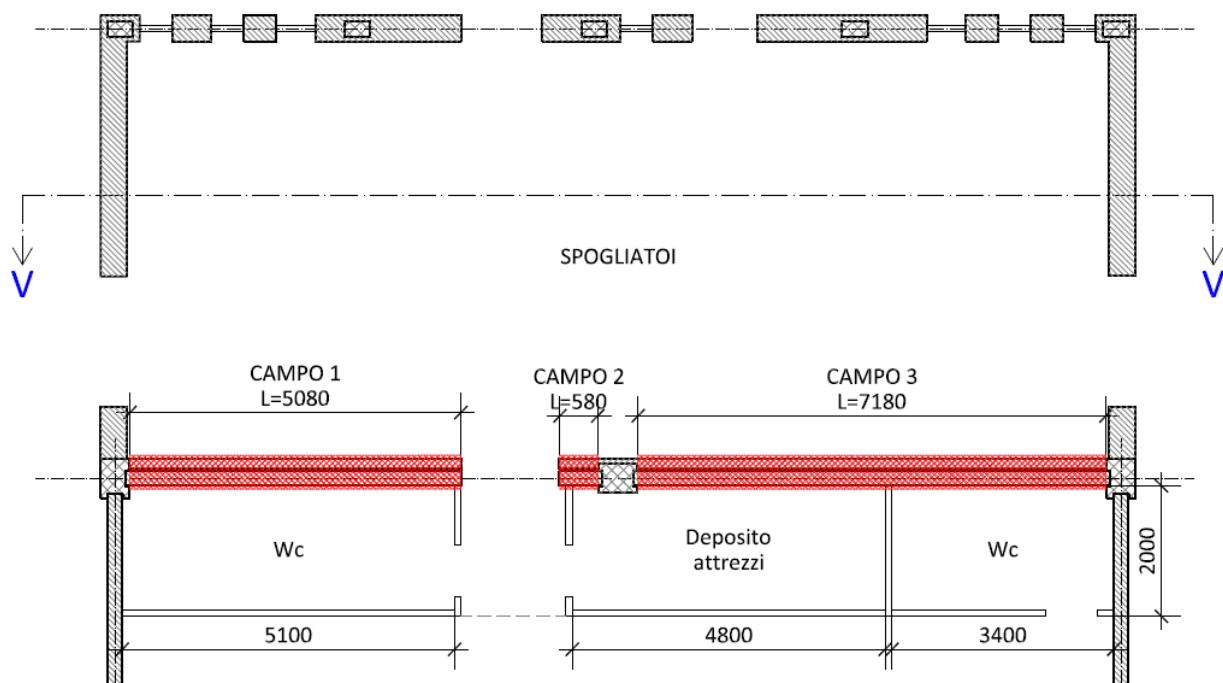
I setti posti in corrispondenza dell'allineamento comune con la palestra e che sostengono la copertura, risultano dalle indagini effettuate, privi di fondazioni proprie ed in semplice appoggio sui tegoli del piano terra del locale spogliatoi e servizi.

Figura 58 – Intervento 08 – Inquadramento

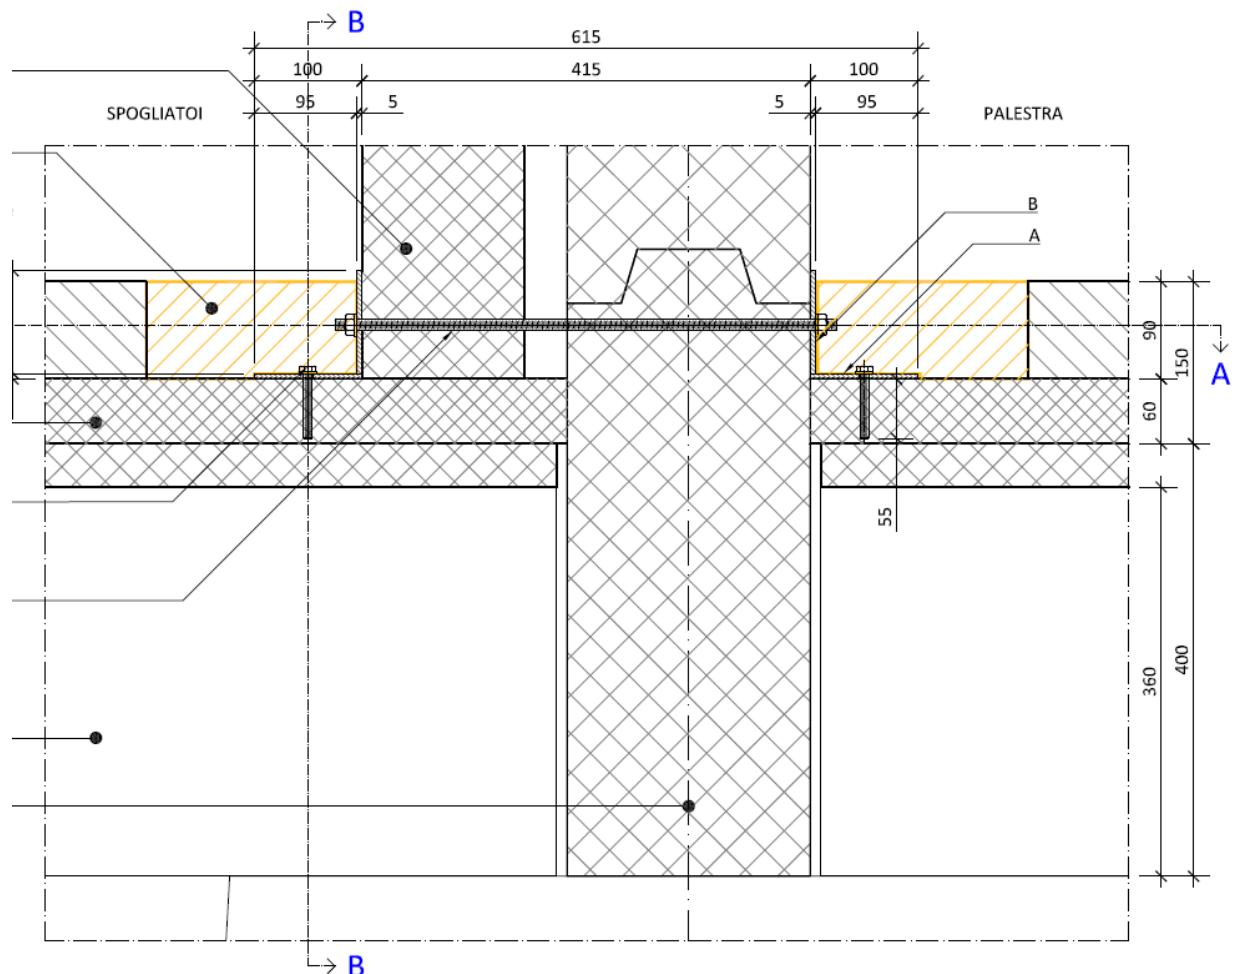
I setti in oggetto presentano sezione complessiva pari a 15 cm, e sono composti da due pannelli in c.a. armati di spessore 5 cm con intercapedine nel mezzo e corree superiori ed inferiori a sezione piena.

Figura 59 – Intervento 08 – Sezione tipologica

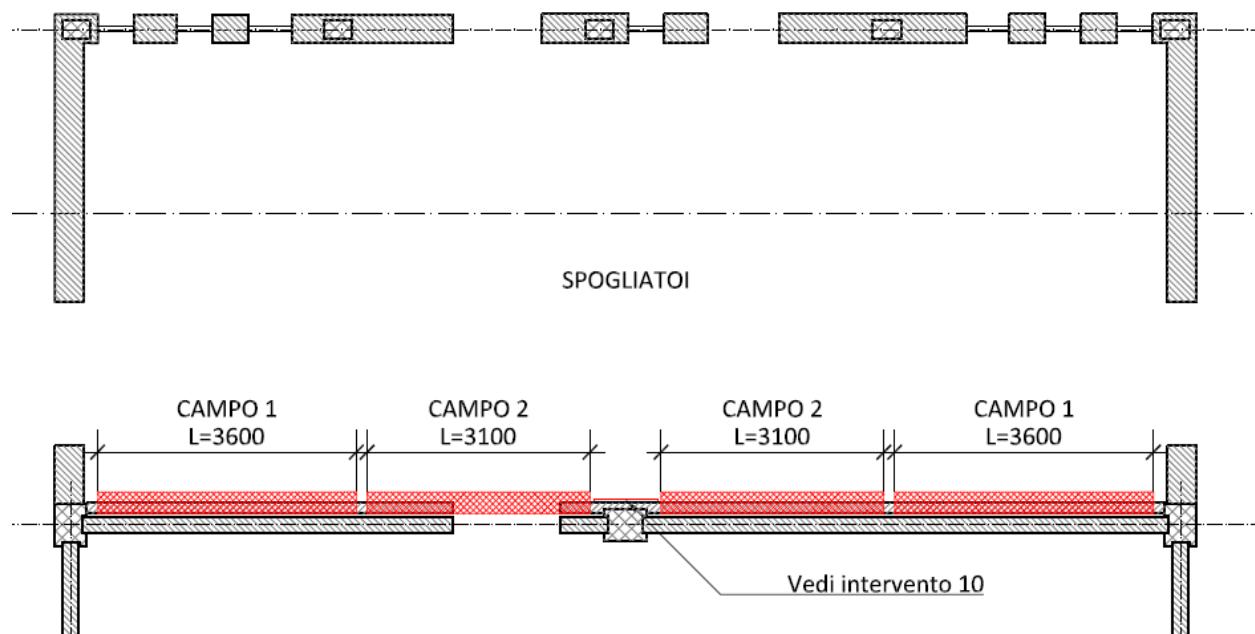
Dalle indagini effettuate, la copertura non presenta collegamenti a taglio sui setti posti in corrispondenza dell'allineamento comune con la palestra e che sostengono la copertura stessa.

Figura 60 – Intervento 09 – Individuazione in pianta dell'intervento

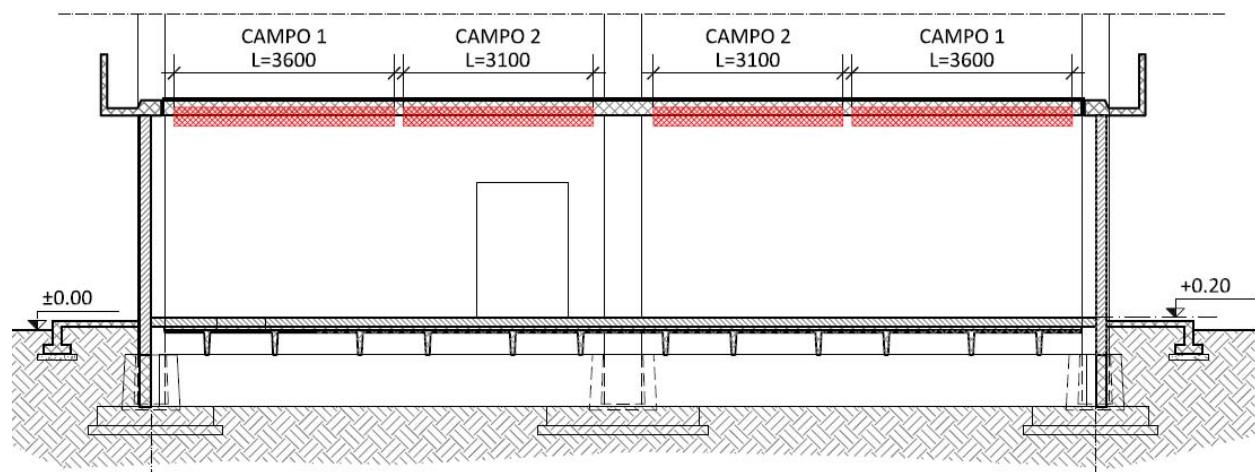
Figura 61 – Intervento 09 – Individuazione in sezione dell'intervento

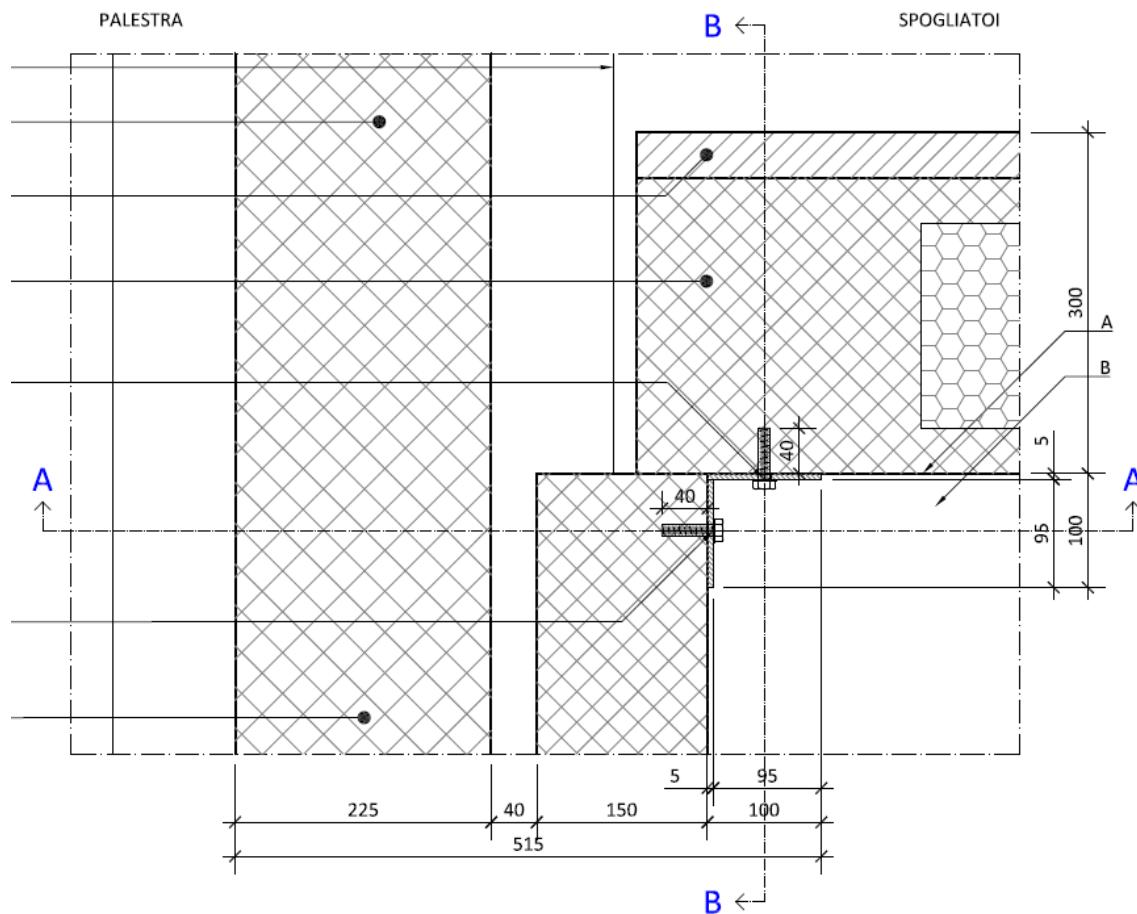
Il collegamento viene realizzato mediante l'inserimento di un angolare L100x100x5 mm tassellato mediante ancoranti meccanici sia alla soletta sia al setto.

Figura 62 – Intervento 09 – Sezione tipologica dell'intervento
