## **ATTIVITA' 02 - PROGETTO ESECUTIVO**

**Attività specialistiche finalizzate all'Adeguamento sismico della  
Palestra Comunale e dei locali Spogliatoi e servizi, situati alla  
Via IV Novembre n.2 nel Comune di San Giusto Canavese (TO).  
PROGETTO ESECUTIVO.**

OGGETTO DELL'ELABORATO	RELAZIONE TECNICO ILLUSTRATIVA
SCALA	-

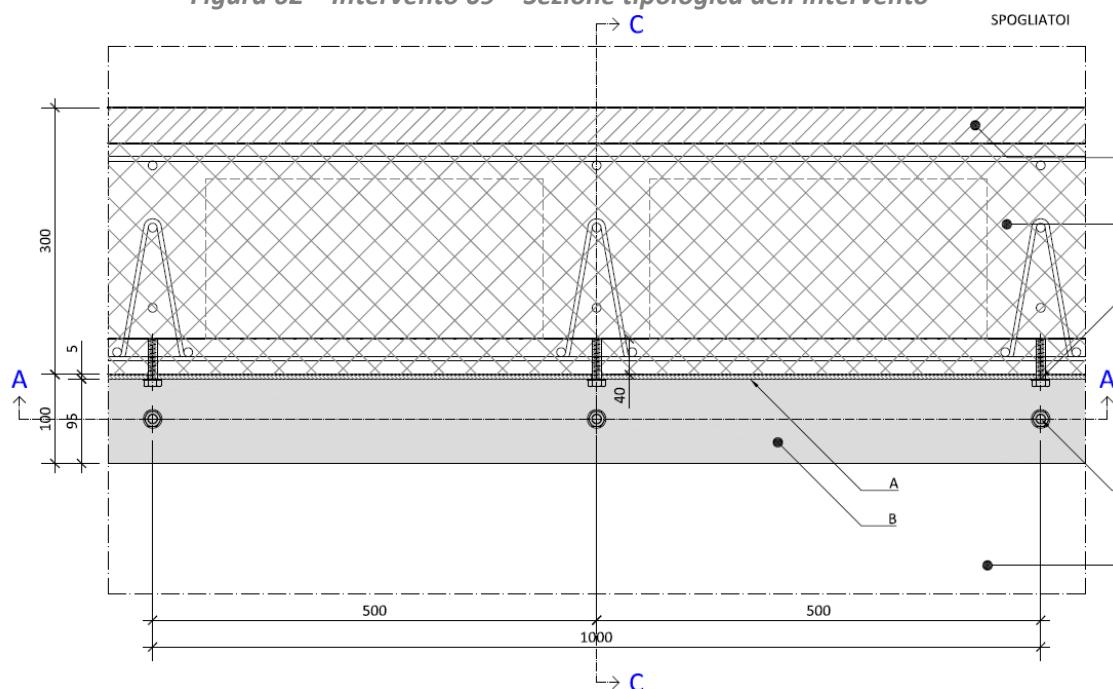
Figura 63 – Intervento 09 – Vista frontale

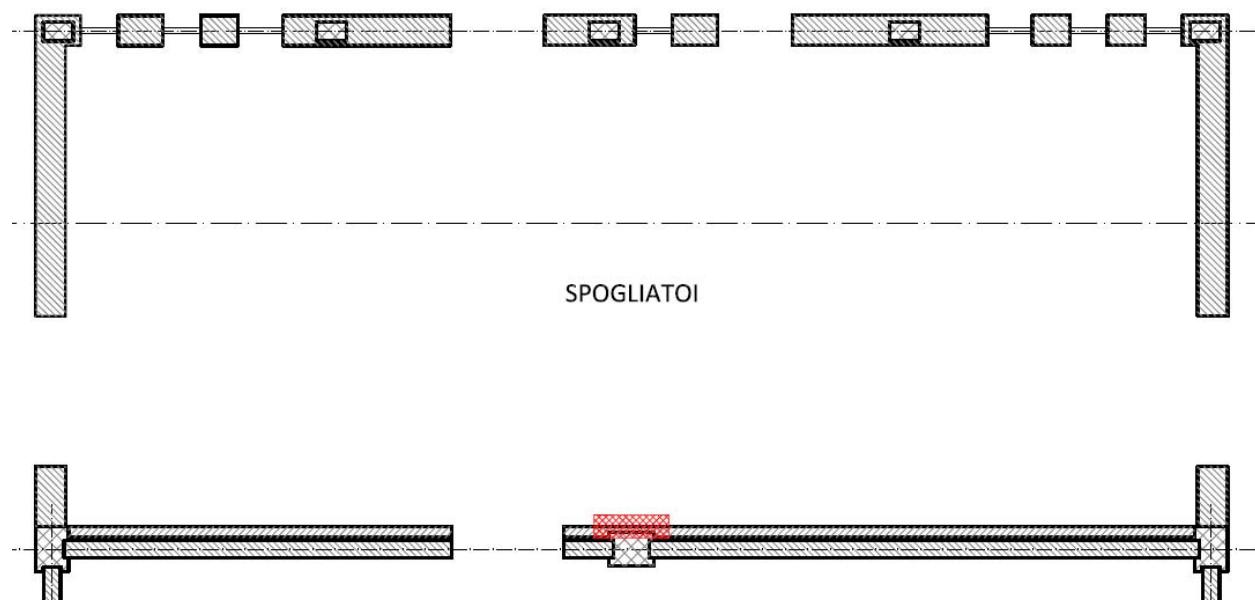
Figura 64 – Intervento 10 – Individuazione in pianta dell'intervento

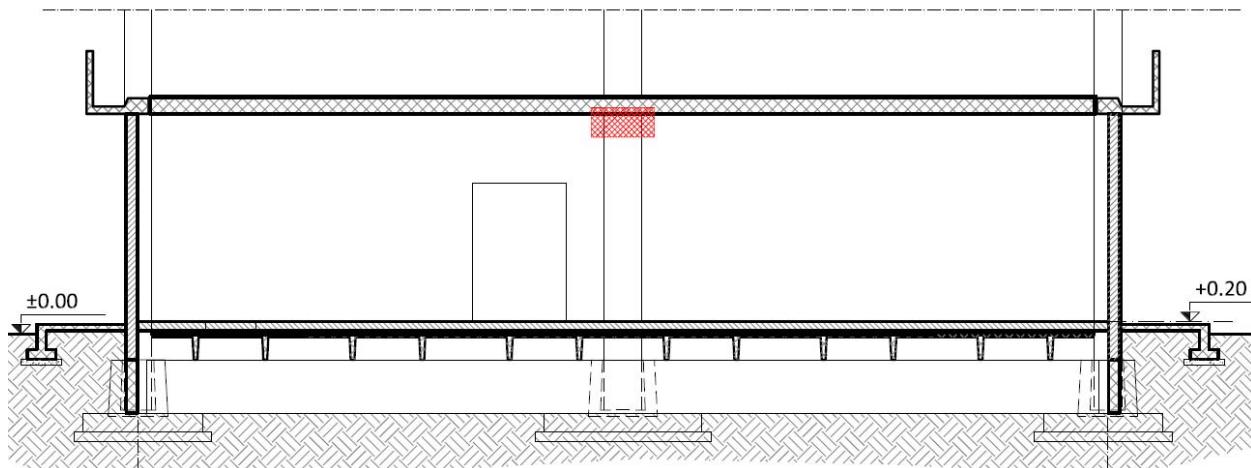
Figura 65 – Intervento 10 – Individuazione in sezione dell'intervento

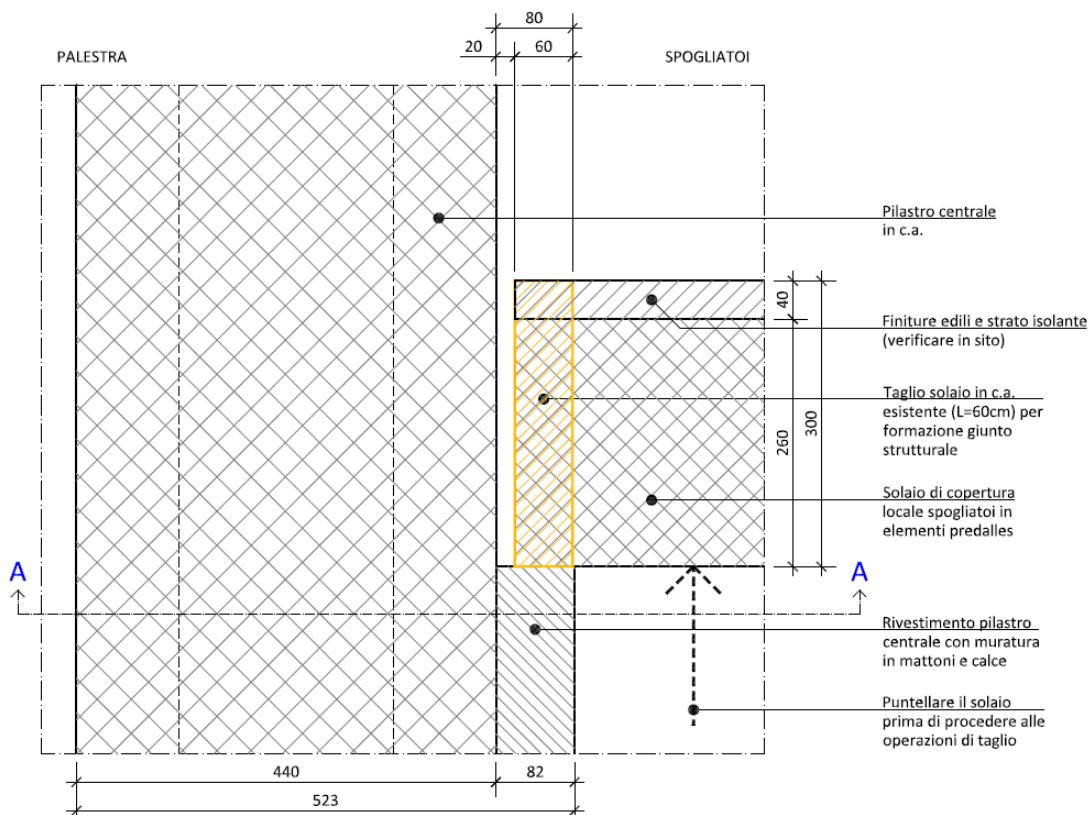
Figura 66 – Intervento 10 – Tagli e Demolizioni

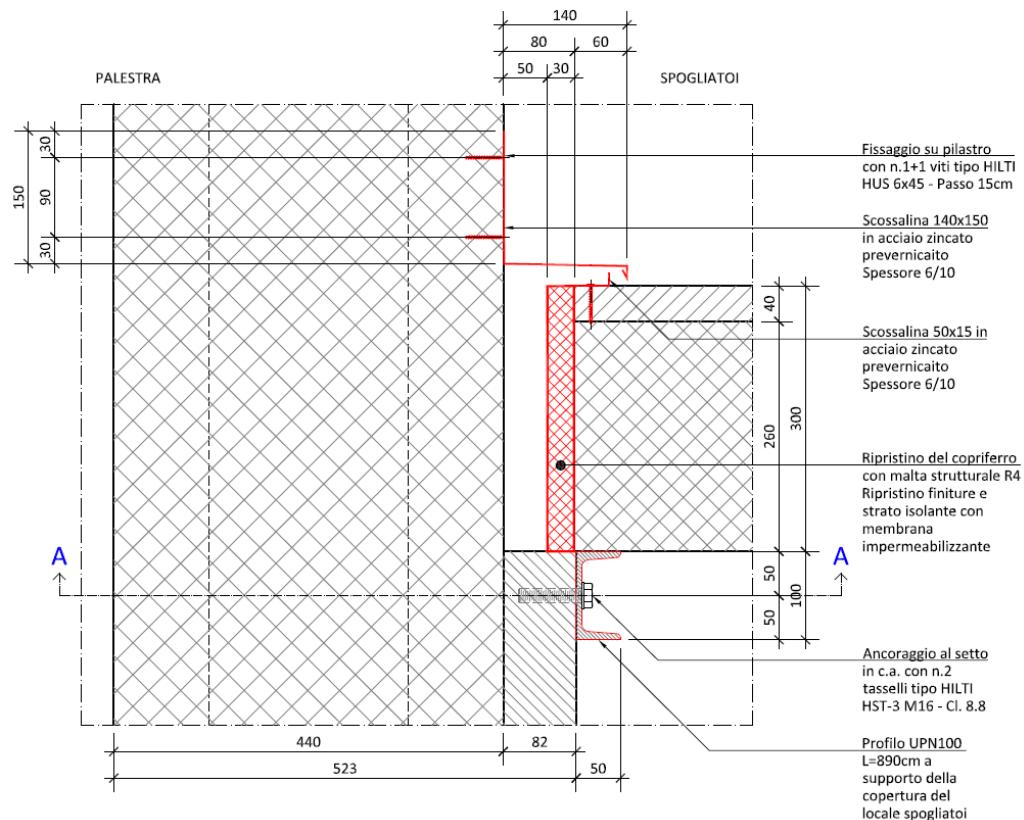
Figura 67 – Intervento 10 – Nuove opere
