**COMUNE DI
SAN GIUSTO CANAVESE**
Città Metropolitana di Torino

RELAZIONE TECNICO - ILLUSTRATIVA

MANUTENZIONE STRAORDINARIA AREA MERCATO – SAN GIUSTO CANAVESE

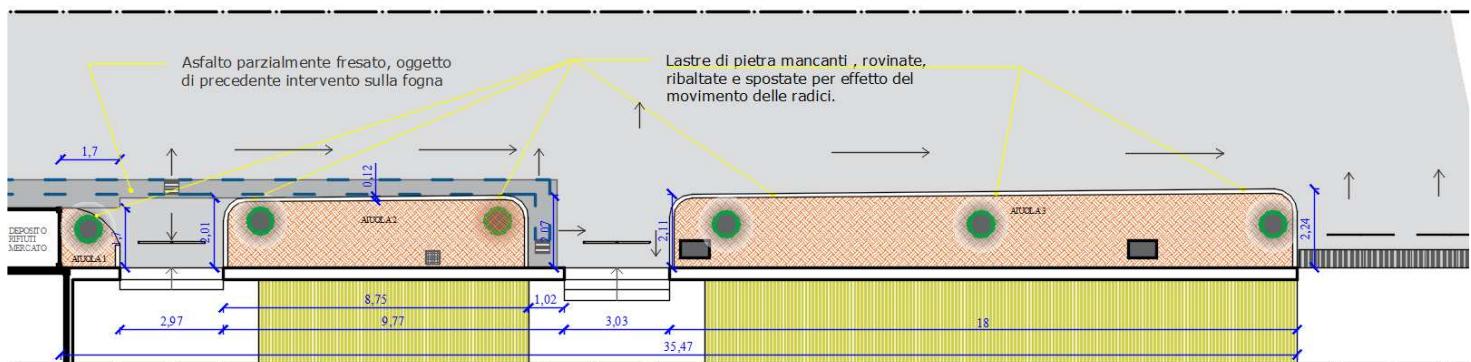
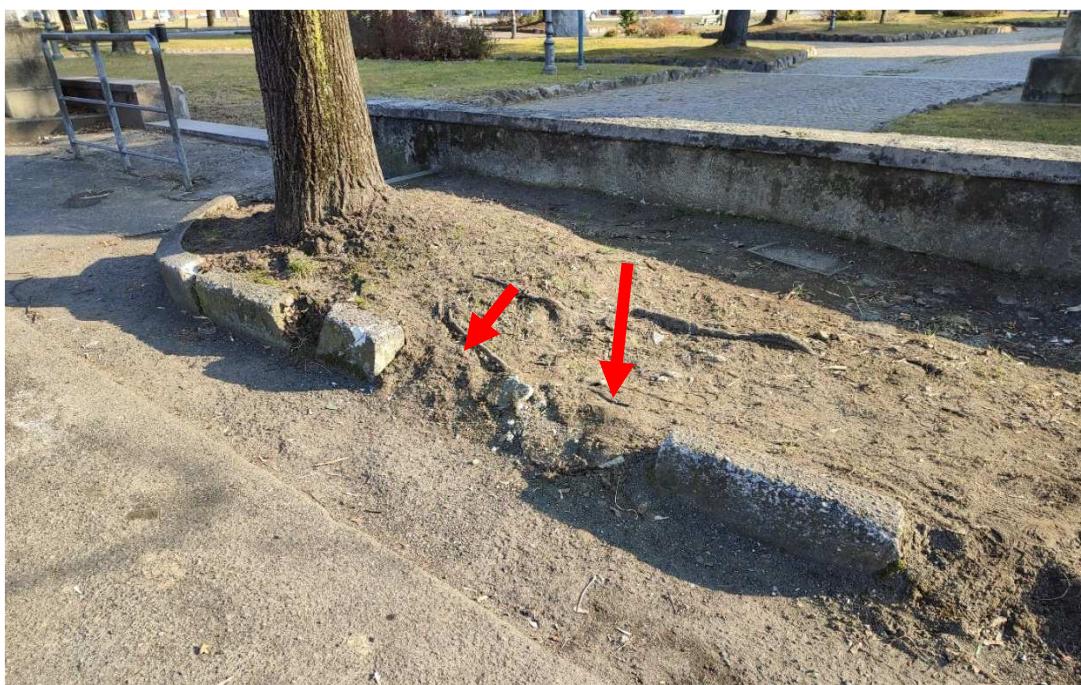
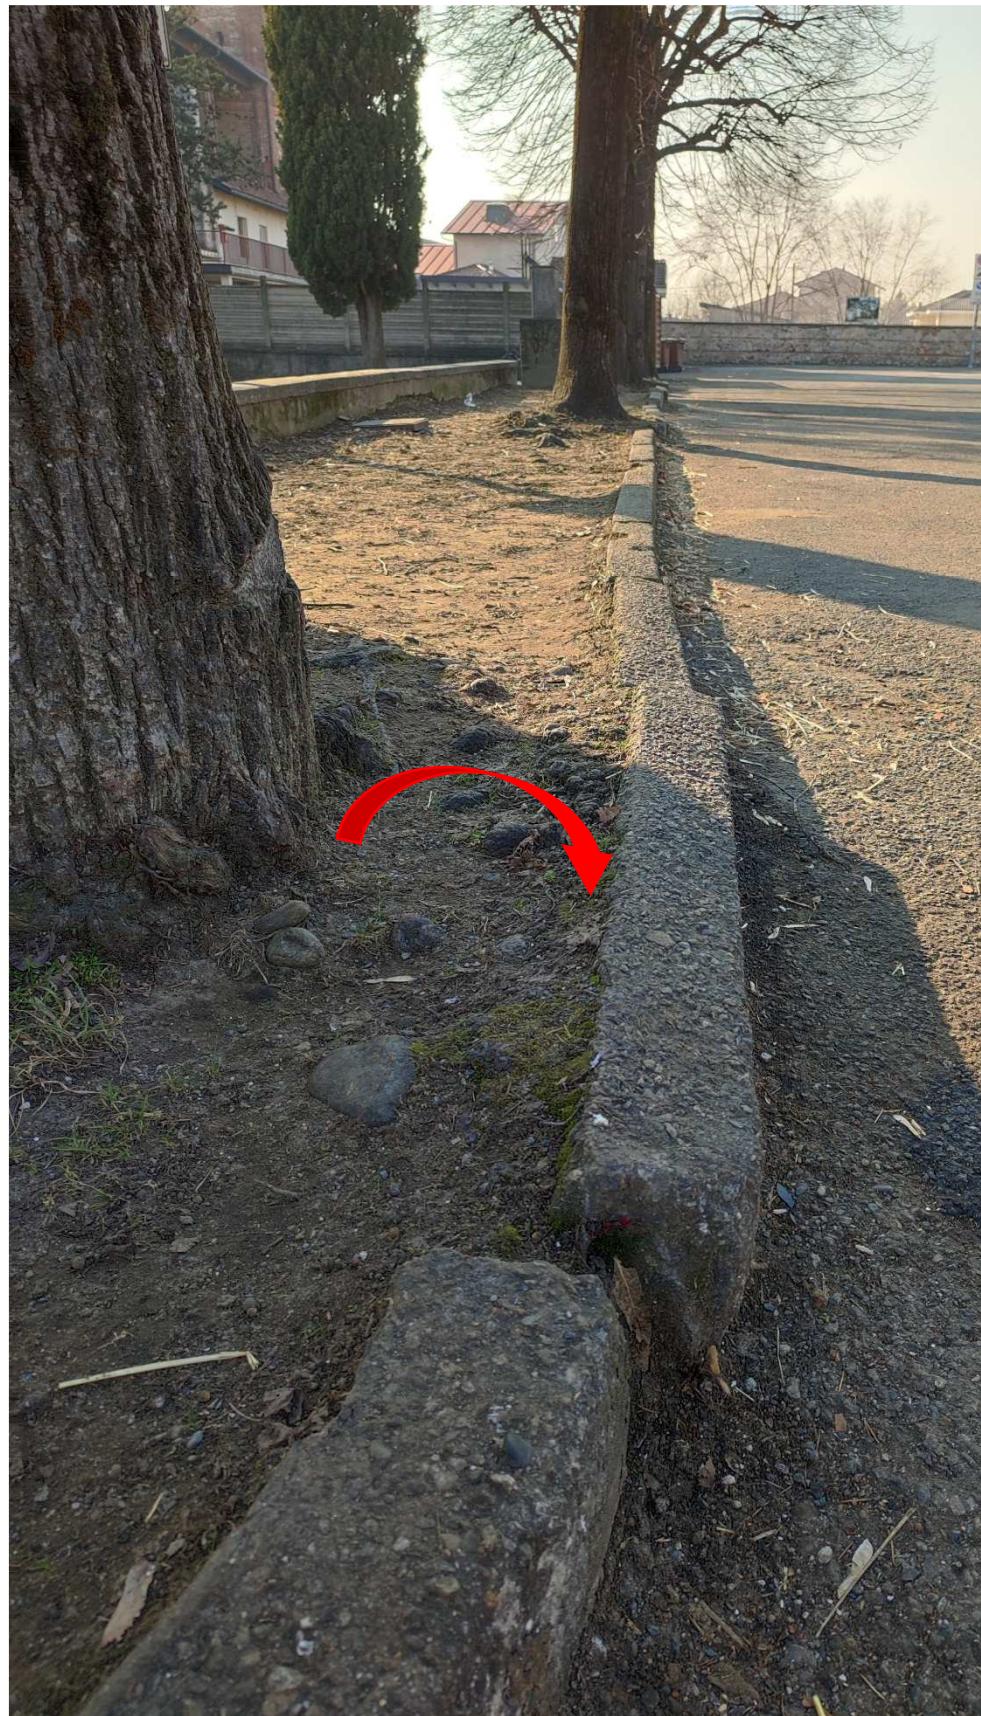
Oggetto dell'intervento, come si può leggere dalle immagini seguenti, è rappresentato dalle aree verdi presenti in piazza del peso.

I cordoli in cemento di contenimento delle aiuole, si presentano infatti, in un avanzato stato di degrado, e una buona parte di tali spezzoni risultano ormai assenti, probabilmente eliminati perché instabili e pericolosi al passaggio di persone e mezzi.

Oltre al degrado temporale, causa probabile di tale degrado, (considerando che i blocchi sono alti circa 30 cm e larghi circa 13- 14 cm), è da ricercarsi nei movimenti di terra ad opera della piantumazione costituita da tigli ora ormai di grande taglia, che ha prodotto un sovraviluppo dell'apparato radicale, la quale ha innescato il progressivo fenomeno di ribaltamento, innalzamento, e rottura dei cordoli perimetrali delle aiuole e dell'asfalto.

Non potendo porre un freno all'avanzare delle radici, si propone di ampliare l'area verde con un piccolo incremento del perimetro delle aiuole, aumentando peraltro l'area permeabile della piazza a discapito di una piccola porzione di asfalto.

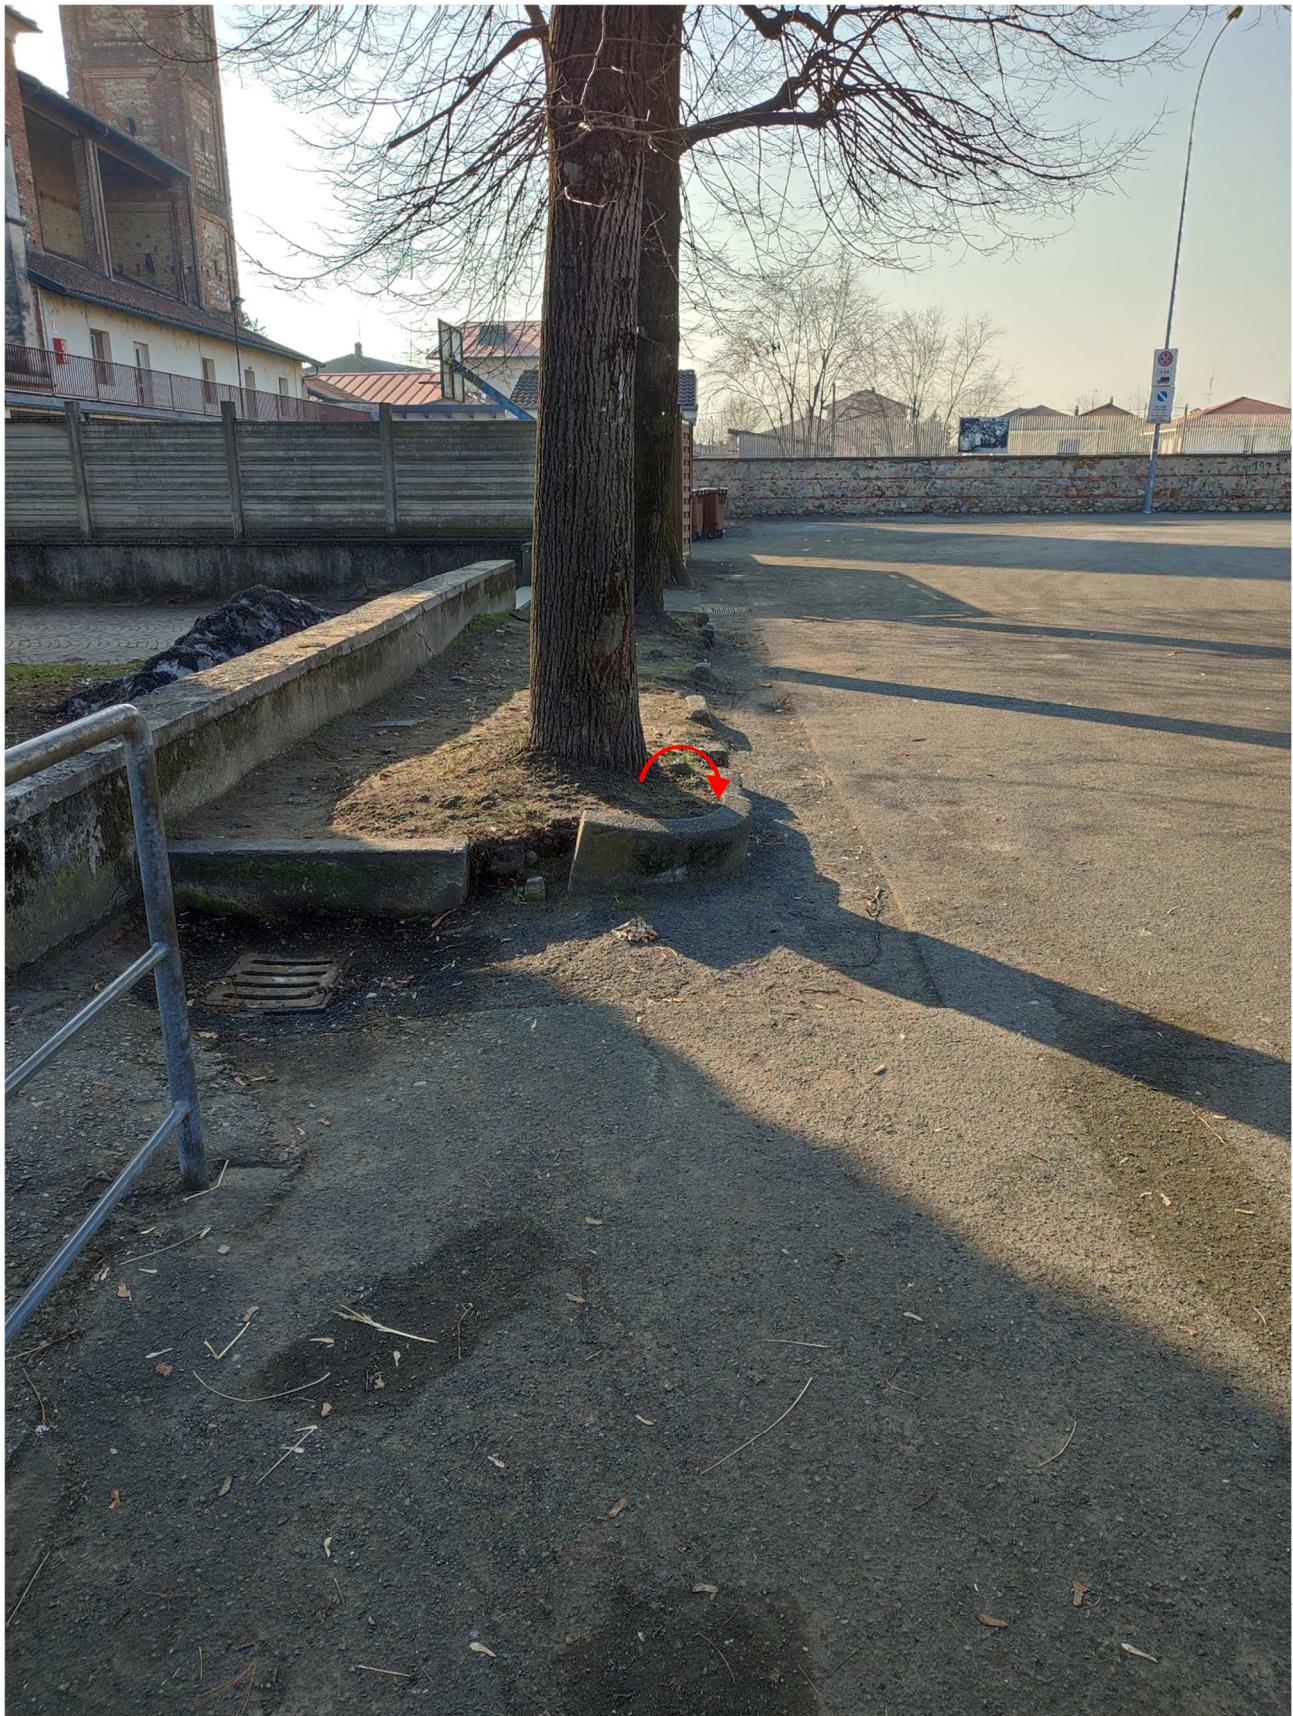
Azione di ribaltamento

Si prevede infatti la sostituzione di tutti i cordoli in cemento, con nuovi in pietra diorite, che meglio si sposano con gli interventi già attuati sul resto della piazza antistante la chiesa parrocchiale.

Per impedire, o quanto meno ritardare, il ripresentarsi del medesimo fenomeno, il progetto prevede un ampliamento delle aiuole verso nord di circa 1 m; lateralmente invece non è possibile, causa restringimento eccessivo dei passaggi e copertura delle aree strategiche al deflusso delle acque meteoriche.

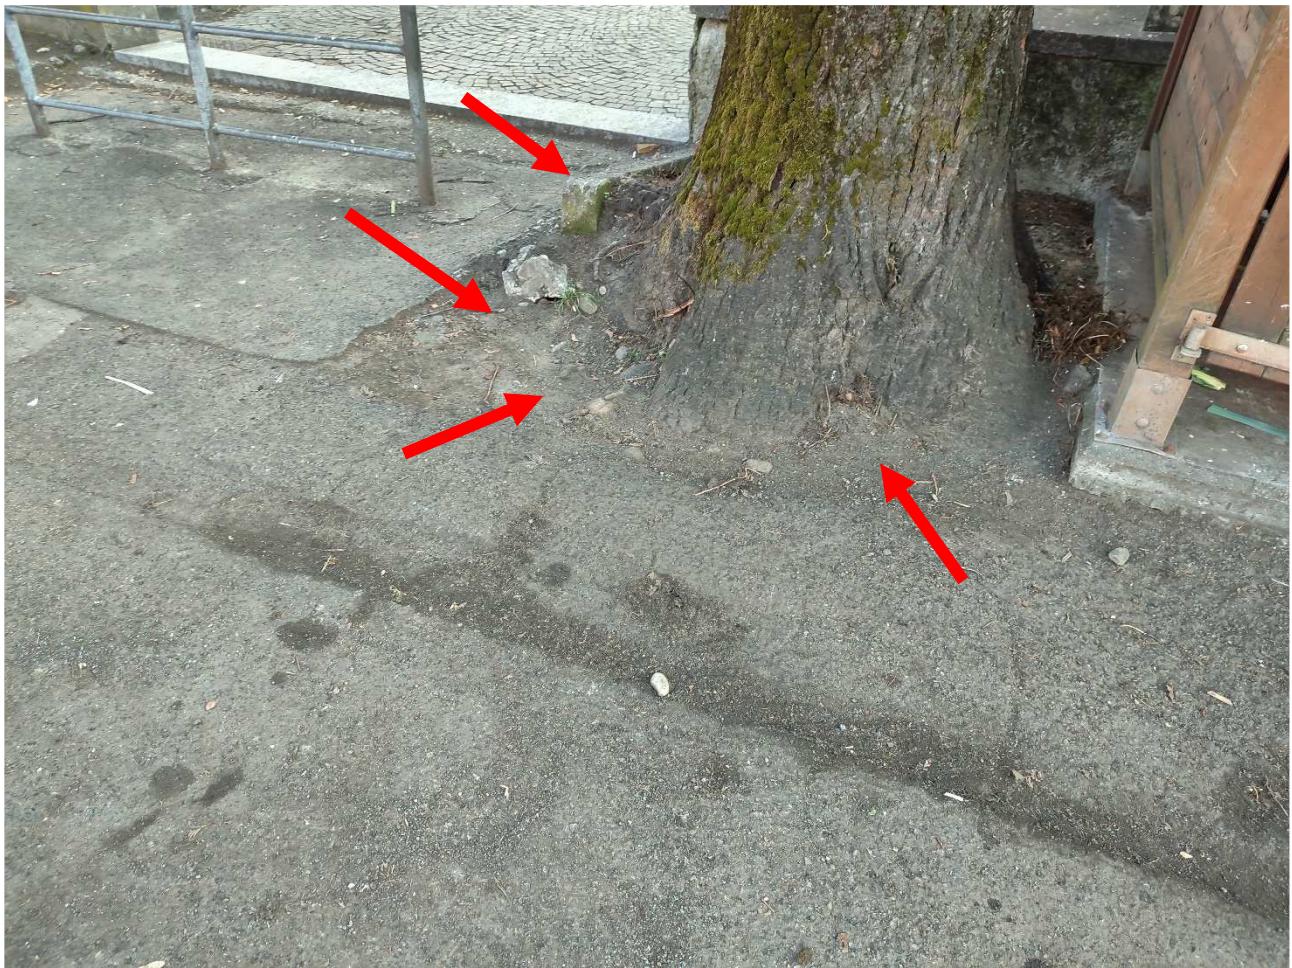
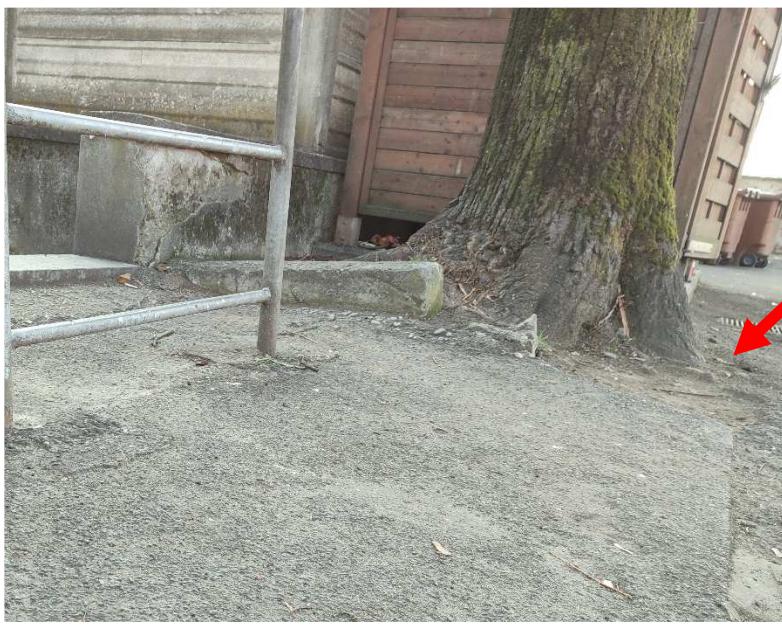
Aiuola 1: ormai non esiste più una delimitazione tra l'inizio dell'aiuola e la sua fine, cordoli quasi del tutto mancati

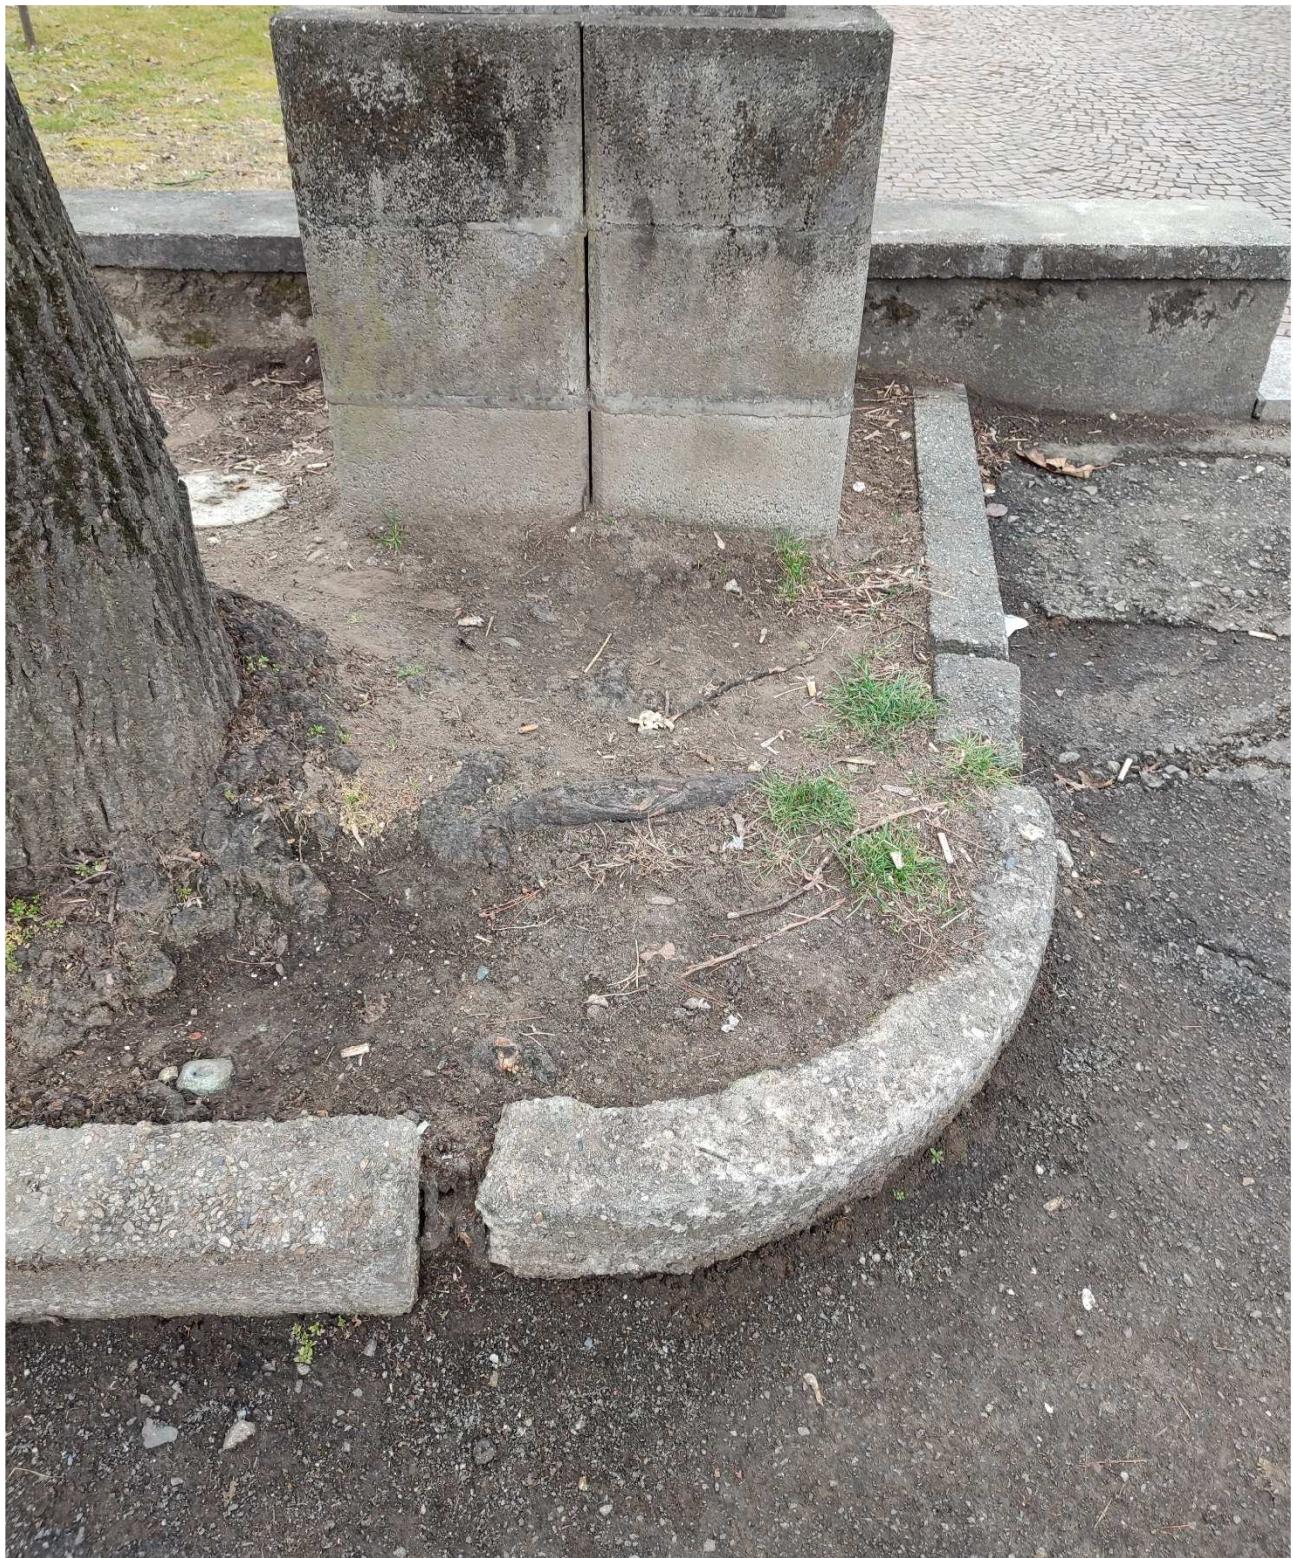
Necessità di dare maggior sfogo all'apparato radicale delle piante

Una non definita delimitazione di quelle che sono le aree verdi e la parte asfaltata, provoca da una parte il dilavamento del terreno verso la piazza, e dall'altra lo scoperchiamento dell'asfalto ad opera dell'apparato radicale.

Anche l'asfalto limitrofo ha subito modifiche del piano: rigonfiamenti e innalzamenti per effetto delle radici sporgenti e modifica del corretto deflusso delle acque meteoriche, che ristagnando e ghiacciando nella stagione fredda possono rappresentare un ulteriore fonte di pericolo.
