COMUNE DI SAN GIUSTO CANAVESE

SCUOLA DELL'INFANZIA DUCHESSA di GENOVA

**RISANAMENTO CONSERVATIVO DELLE FAZZIATE DELL'EDIFICIO
“DUCHESSA DI GENOVA”**

RELAZIONE TECNICA

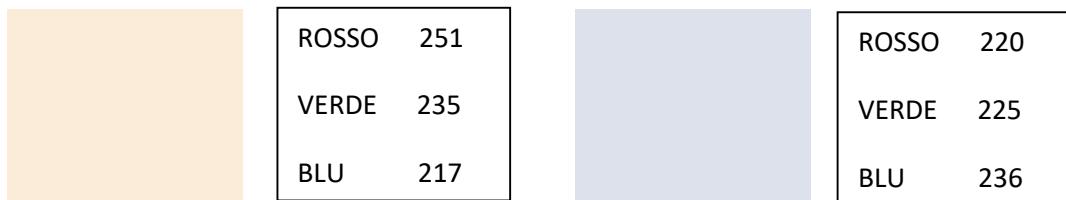
Le piccole tracce di colore originale hanno dato come indicazione cromatica due tonalità, una nei toni grigi chiari per le parti in aggetto (lesene marcapiani) l'altra nei toni ocra gialla rosata per le parti in sfondato:

Per rispettare e valorizzare le differenti fasi storiche che hanno caratterizzato la costruzione dell'edificio, si è deciso di utilizzare una colorazione differente sulle superfici appartenenti al successivo ampliamento del blocco storico. È stata scelta una tinta avente lo stesso sottotono della colorazione gialla rosata individuata per le parti in sfondato delle pareti storiche, ma con una gradazione più chiara. In questo modo sarà possibile distinguere visivamente il più recente ampliamento mantenendo un'immagine complessiva omogenea.
