#### **Manutenzione straordinaria messa in sicurezza dei solai della Scuola Media**

### **PROGETTO DEFINITIVO**

#### **RELAZIONE TECNICA**

#### **INTERVENTO Scuola Media "Nino Costa"**

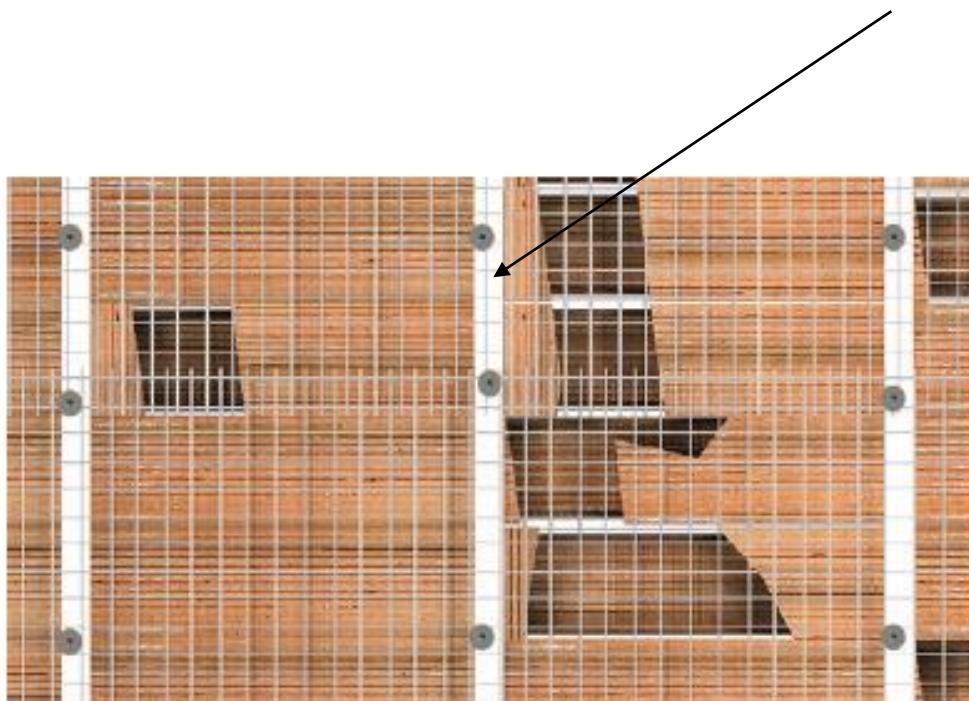
La interconnessione avverrà tramite viti in acciaio inox A4 bimetal, da utilizzarsi per il collegamento delle reti in GFRP al solaio nel sistema FIBREBUILD LIFE+ ACCIAIO, vite diametro 5,5 e lunghezza 62 mm completo di rondella diametro esterno 50 mm e spessore 1,5mm in acciaio galvanizzato, resistenza all’estrazione minima  $\geq 2,2 \text{ kN}$ .

Tale interconnessione avrà sulla lunghezza della rotaia un’interasse di 30cm.

Caratteristiche geometriche		Valore
Impronta della vite		Esagonale
Vite	d x L	5,5 x 62 mm
Diametro massimo della testa	dk max.	10,5 mm
Altezza massima della testa	k max.	5,4 mm
Diametro del foro su spessore massimo 12 mm <sup>(1)</sup>	Df	-
Rondella	D x s	50 x 1,5 mm

Caratteristiche del materiale	
Vite - corpo della vite	Acciaio INOX A4 70
Vite - punta autoperforante	Acciaio carbonitrurato
Vite - rivestimento	Deltatone 6 µm
Rondella	Acciaio galvanizzato cl. 4.6

Caratteristiche meccaniche		
Resistenza a trazione della vite		13,0 kN
Resistenza a taglio		6,5 kN
Resistenza a torsione		8 Nm
Momento flettente		7 Nm
Resistenza all'estrazione <sup>(1)</sup>	Spessore acciaio 4,0 mm	2,2 kN
	Spessore acciaio 5,0 mm	2,5 kN
	Spessore acciaio 6,0 mm	2,8 kN
	Spessore acciaio 8,0 mm	3,3 kN
	Spessore acciaio 10,0 mm	3,8 kN
	Spessore acciaio 12,0 mm	3,8 kN
Coppia massima di serraggio		5,0 Nm
Massima velocità di avvitamento <sup>(2)</sup>		1600 giri/min
